CarOnSale

Volkswagen Golf Comfortline

Differenzbesteuert (§25a UStG) · Fahrzeugstandort 21*** · Fahrzeug aufgenommen am 04.11.2026

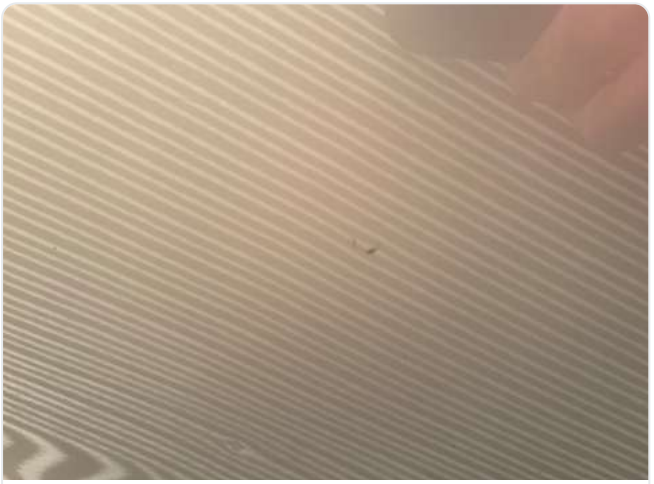
- Stoßstange vorne (Lackschaden)

- Rad (Rost)
