Zustandsbericht

BMW X1 xDrive 20 d M Sport

Fahrzeug-Ident.-Nr.:	**WBA41EG0X05446786**	Laufleistung abgelesen:	**16208 km**
Erstzulassung / Baujahr:	**01.10.2025 / 2025**	Besichtigungsdatum/-ort:	**30.10.2026**
Fahrzeugart:	**PKW**	Aufbauart:	**Kombilimousine**
KBA-Nr. (HSN/ TSN):	**0005//DIY**	Kraftstoff / Emissionsklasse:	**Diesel / Hybrid / Euro 6**
Getriebe Art:	**Automatik**	Navi.-Datenträger:	**-**
Hubraum / Leistung:	**1995 ccm / 120 kW (163 PS)**	Antriebsart:	**Allrad**
Lackfarbe:	**BLACK SAPPHIRE METALLIC**	Türen / Sitzplätze:	**5 / 5**
Nächste HU / AU:	**10.2028 / 10.2028**	Polster Art:	**Leder**
Farbe Innenausstattung:	**Schwarz**	Fahrzeug fahrbereit:	**Ja**
Fahrzeug verkehrssicher:	**Ja**	Vorgelegte Fahrzeug-Unterlagen:	**ZB I (Fzg.Schein)**
Besichtigungsbedingung:	**0**

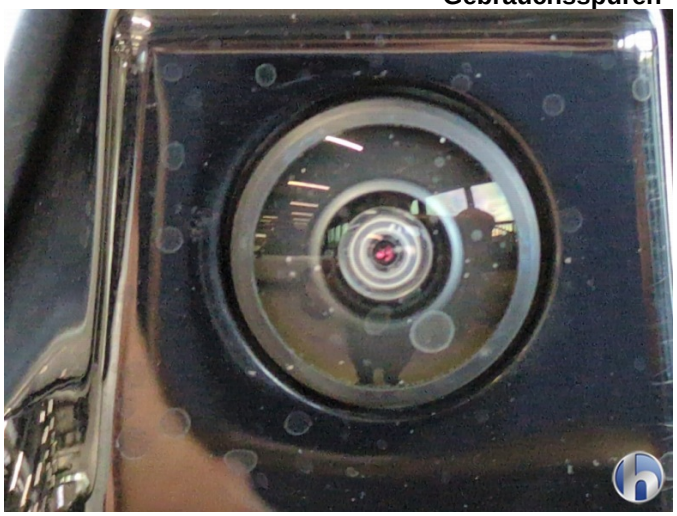
Gebrauchsspuren

1. Stoßfänger Hinten
