CarOnSale

Toyota Proace L1 Executive

Regelbesteuert (Deutschland) · Fahrzeugstandort 27*** · Fahrzeug aufgenommen am 06.10.2026

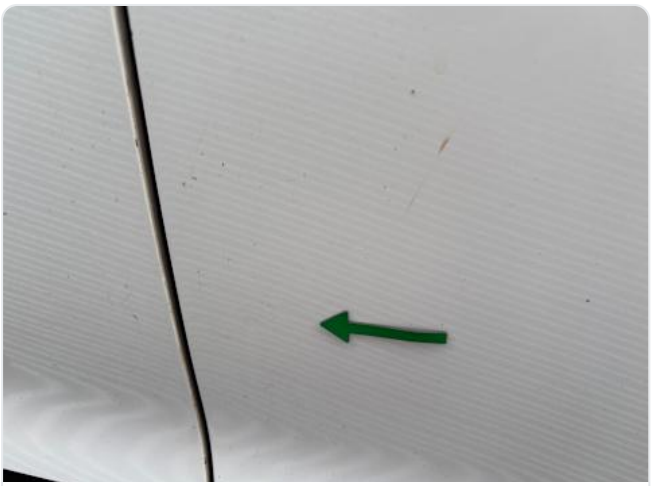
- Stoßstange vorne (Kratzer)
