CarOnSale

Mercedes-Benz 116 CDI RWD extralang PRO

Regelbesteuert (Deutschland) · Fahrzeugstandort 31*** · Fahrzeug aufgenommen am 06.11.2026

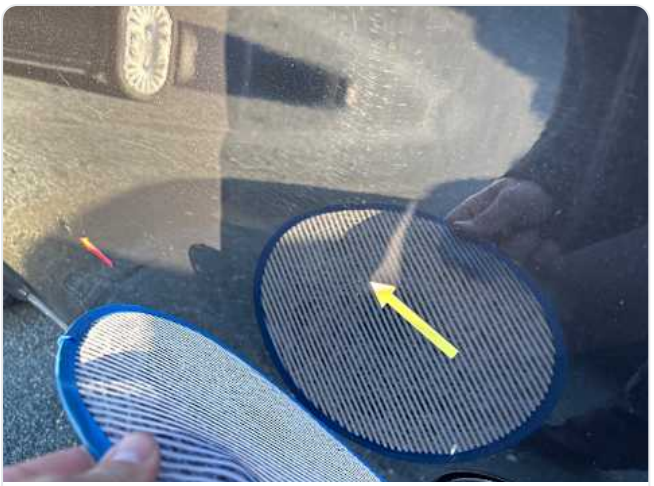
- Motorhaube (Delle, Verformung, Lackschaden)

- Windschutzscheibe (Steinschlag)

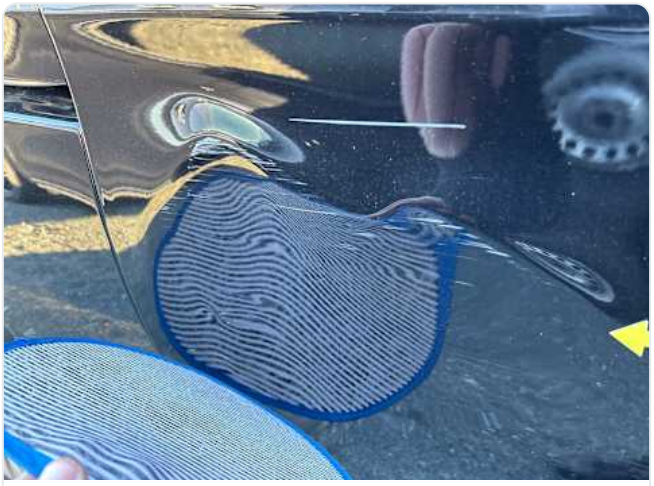
- Fahrertür (Kratzer, Delle)

- Türe hinten links (Kratzer)
