Opel

VIN: VXEYCBPAU12W83489

Bewertungsort
AKB Zörbig

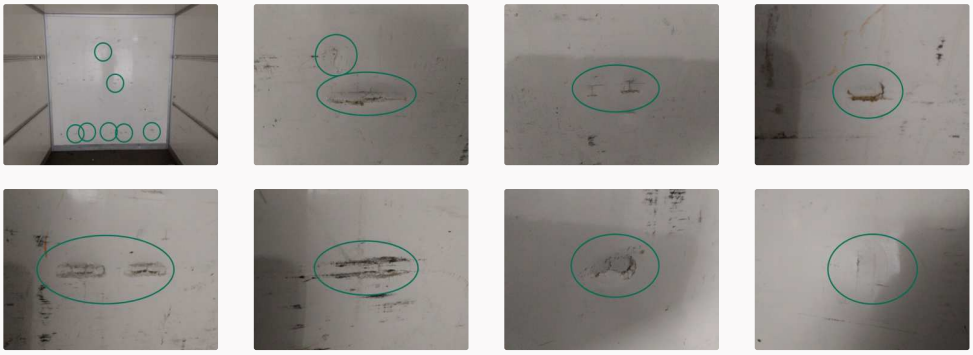
024	Seitenwand / Rechts [6] Mit Fenster : Nein	Gebrochen	Reparieren

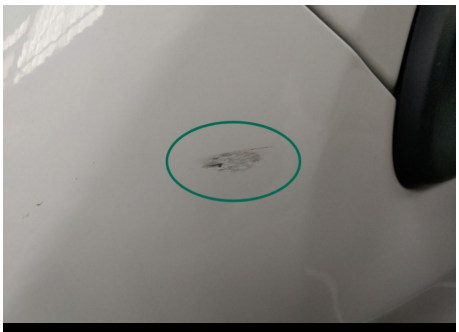
Stoßfänger / Vorne Links / Gebrochen

013	Stoßfänger / Vorne Links Lackiert : Nein	Gebrochen	Ersetzen

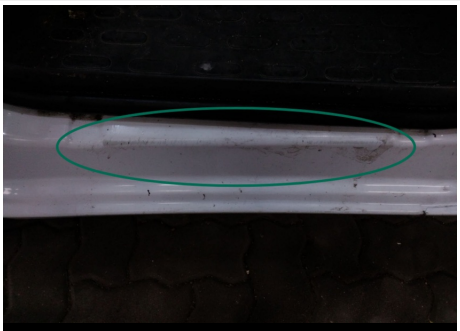
Zierleiste Seitenwand / Links / Fehlt

017	Zierleiste Seitenwand / Links	Fehlt	Ersetzen

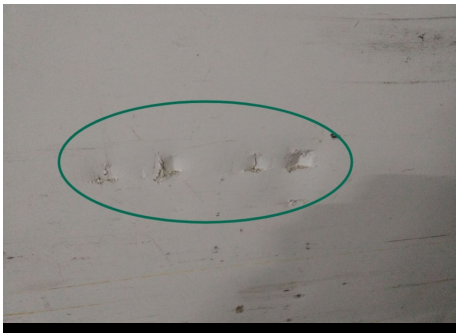
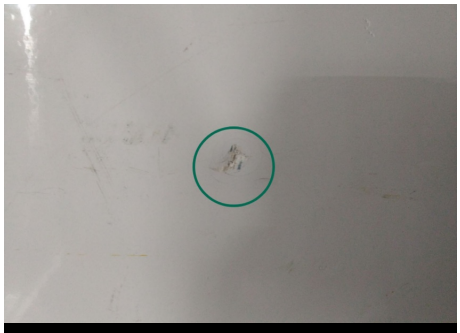
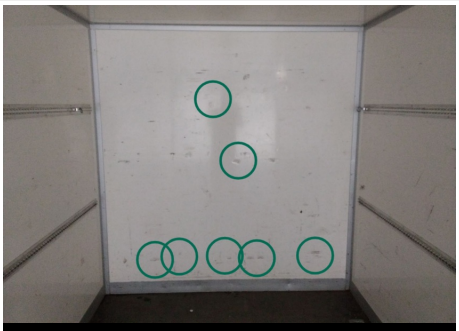
Seitenwand / Links / Gebrochen

022	Seitenwand / Links	Gebrochen	Reparieren

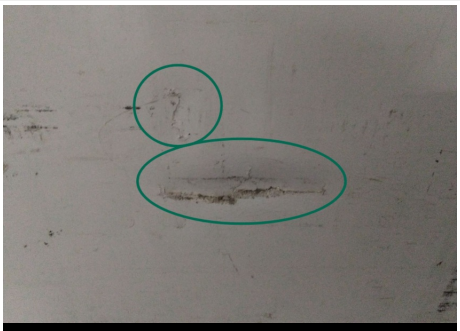
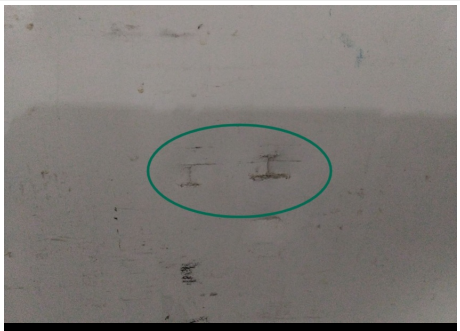
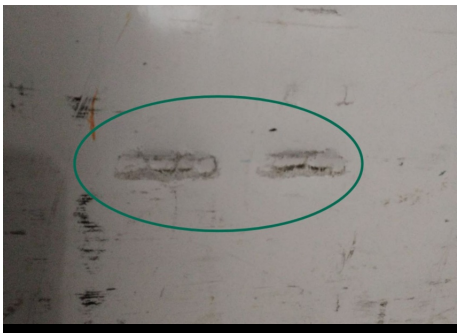
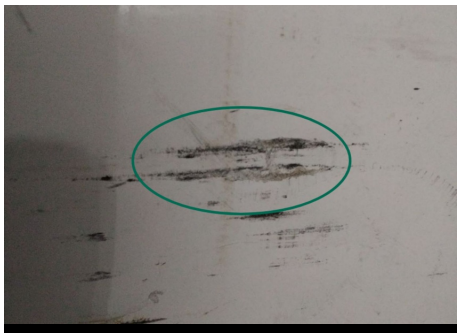
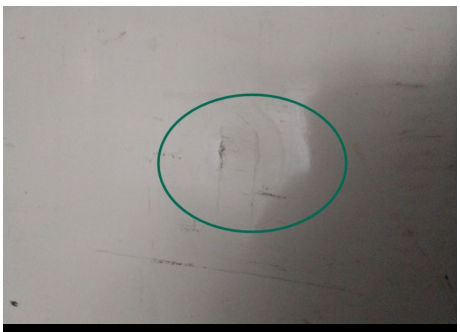
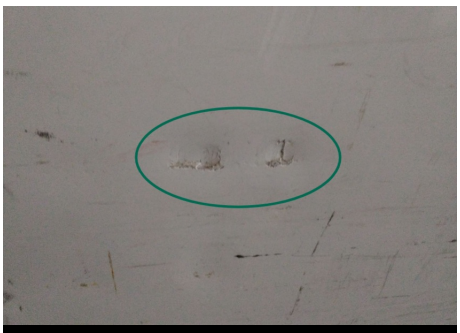
023	Seitenwand / Vorne Mit Fenster : Nein	Gebrochen	Reparieren

Seitenwand / Vorne / Gebrochen

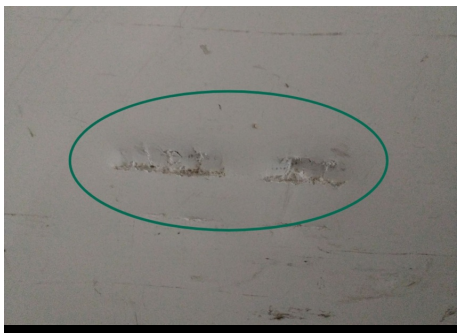
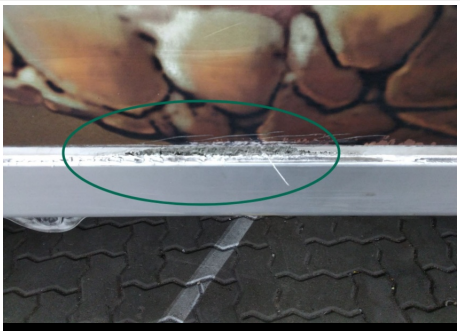
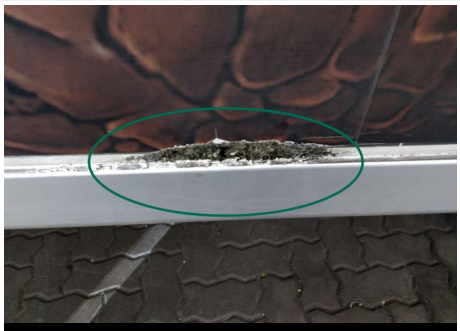
Seitenwand / Rechts / Gebrochen
