CarOnSale

Volkswagen Polo Highline

Differenzbesteuert (§25a UStG) · Fahrzeugstandort 66*** · Fahrzeug aufgenommen am 05.11.2026

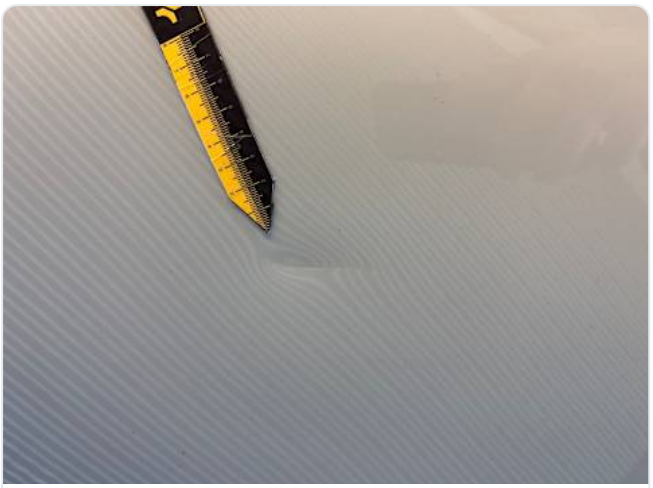
- Stoßstange vorne (Lackschaden)

- Scheinwerfer (links) (Blind, Anderer Schaden): Porös

- Beifahrertür (Delle, Kratzer)
