Expertise

Hersteller: Audi	Modell: Q2
FIN: WAUZZZGA8PA061307	Verkaufsgutachten

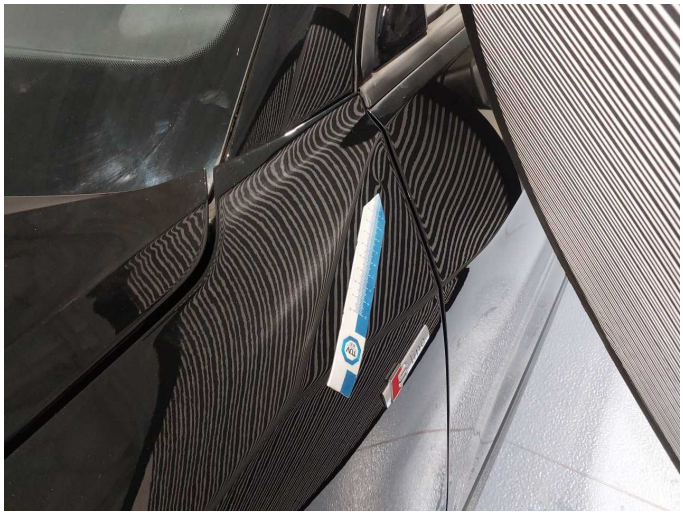
Beschädigung 3: Seitenwand links: Seitenwand - verkratzt / verschürft - kein Abzug

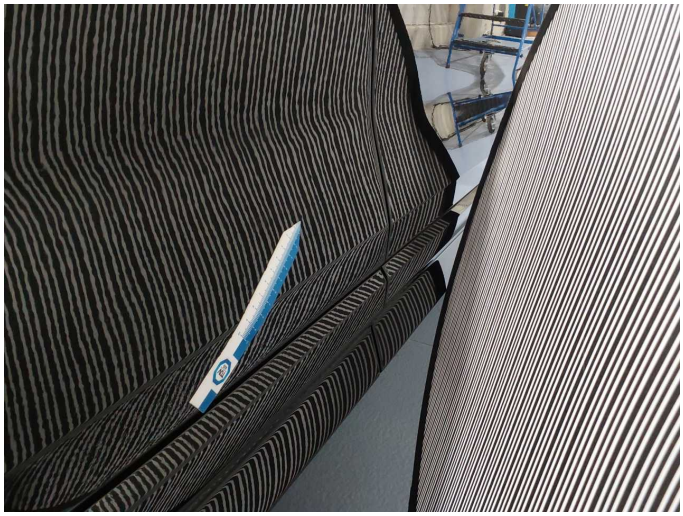
Gebrauchsspur 1: Kotflügel links: Kotflügel links - Delle(n) - kein Abzug

Kotflügel links: 254 µm

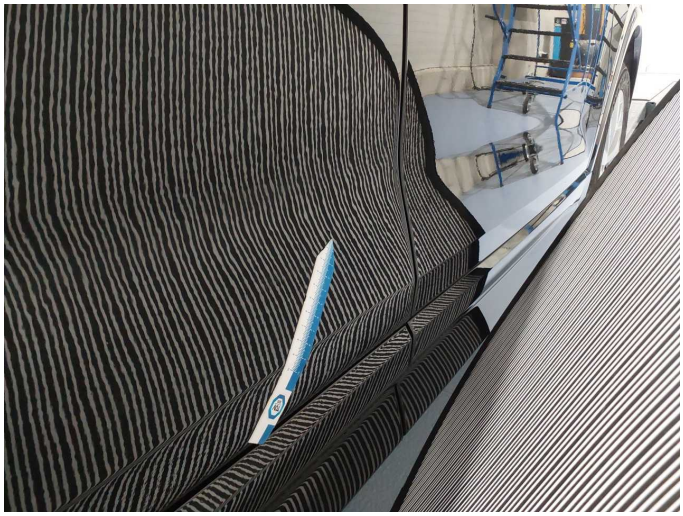
Gebrauchsspur 3: Tür hinten rechts: Tür - Delle(n) - kein Abzug
