CarOnSale

Audi Q3

Differenzbesteuert (§25a UStG) · Fahrzeugstandort 26*** · Fahrzeug aufgenommen am 11.11.2026

08/2019	74.788km	LEISTUNG 150 PS	KRAFTSTOFF Benzin	GETRIEBE-TYP Schaltgetriebe	1

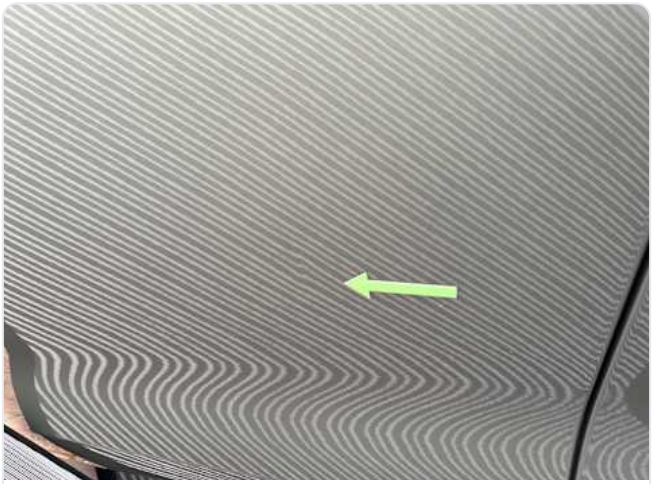
- Stoßstange vorne (Kratzer)
