CarOnSale

BMW 525 d

Differenzbesteuert (§25a UStG) · Fahrzeugstandort 33*** · Fahrzeug aufgenommen am 11.11.2026

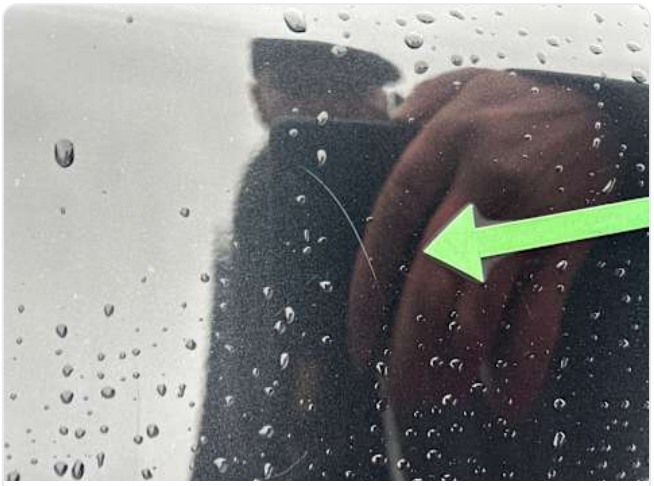
- Dach (Delle)
