CarOnSale

Mercedes-Benz 220 d RWD kompakt STYLE

Regelbesteuert (Deutschland) · Fahrzeugstandort 31*** · Fahrzeug aufgenommen am 06.11.2026

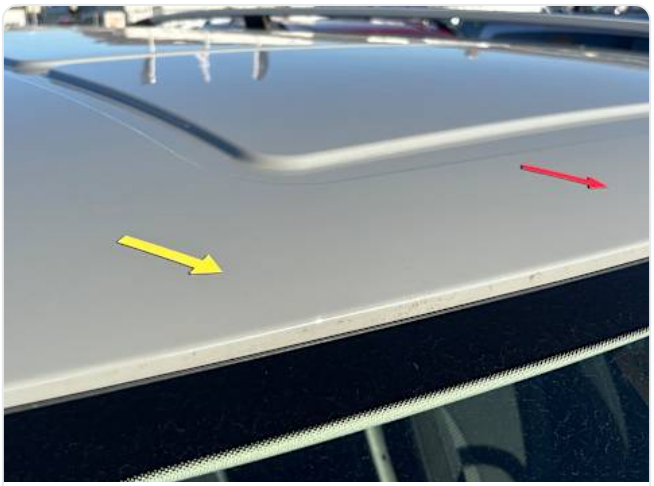
- Dach (Delle)
