CarOnSale

Renault Scenic II Expression Komfort

LEISTUNG	KRAFTSTOFF	GETRIEBE-TYP	
03/2006	287.976km	106 PS	Diesel	Schaltgetriebe	4

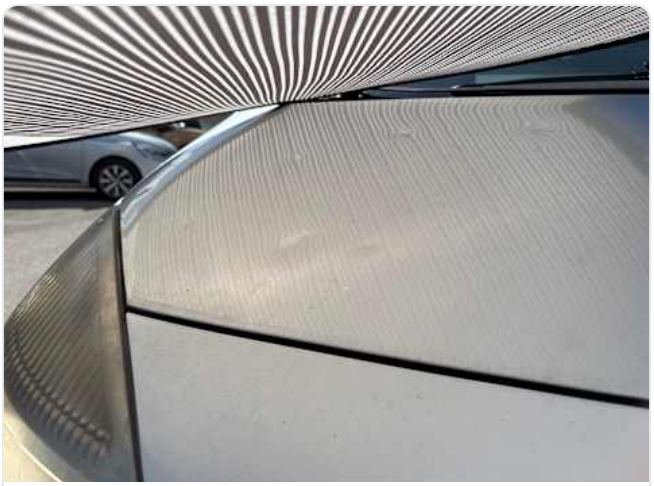
- Stoßstange vorne (Kratzer)

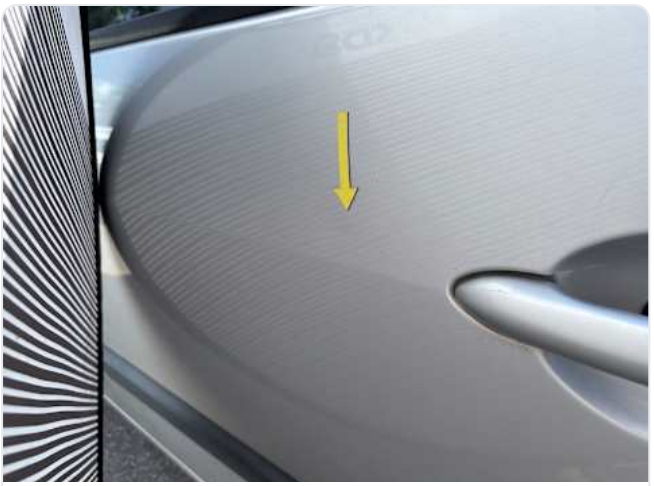
- Beifahrertür (Delle, Kratzer)

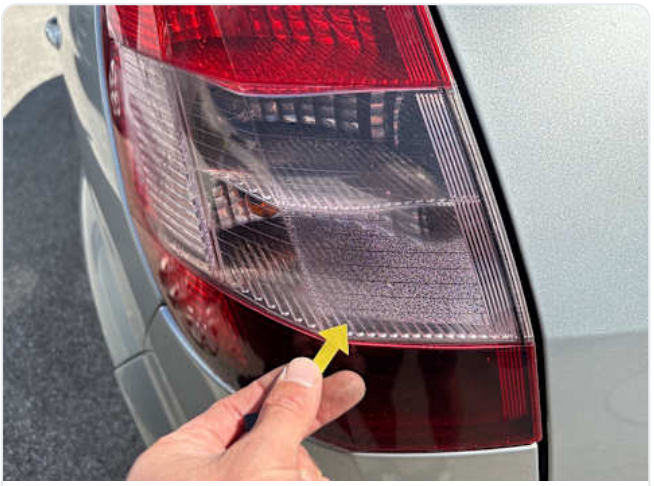
- Rücklicht (links) (Undicht)
