CarOnSale

Smart cabrio Pure

Differenzbesteuert (§25a UStG) · Fahrzeugstandort 33*** · Fahrzeug aufgenommen am 13.11.2026

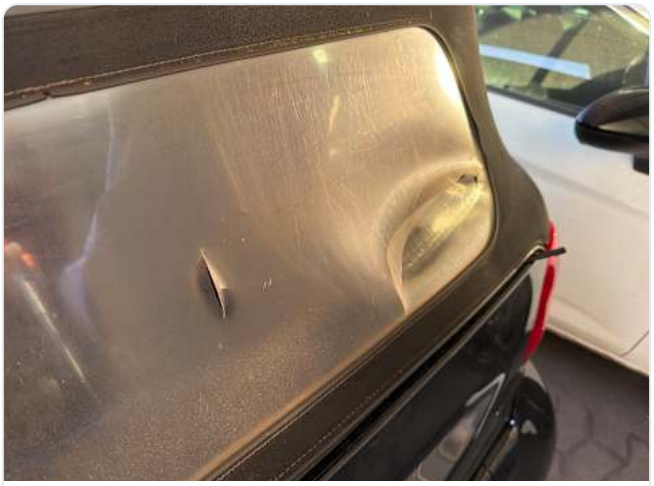
- Dach (Riss/Bruch, Spaltmaße ungenau, Verformung)
