CarOnSale

Skoda Fabia

Differenzbesteuert (§25a UStG) · Fahrzeugstandort 26*** · Fahrzeug aufgenommen am 06.11.2026

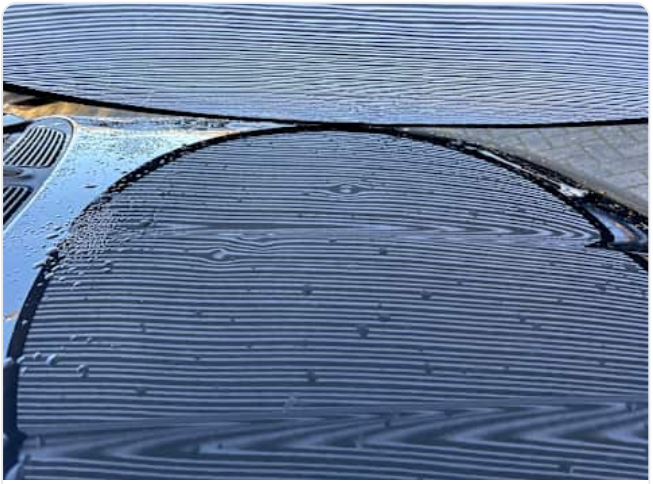
- Scheinwerfer (rechts) (Undicht)

- Motorhaube (Delle)

- Rad (Reifen porös)

- Fahrertür (Lackschaden)

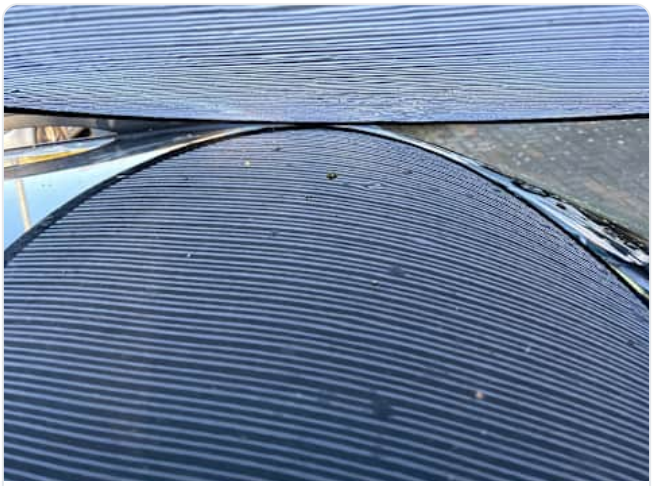
- Türe hinten rechts (Delle)

- Dach (Delle)

- Stoßstange hinten (Kratzer, Lackschaden)

- Schweller links (Lackschaden)

- Schweller links (Rost, Lackschaden)

- Schweller rechts (Lackschaden, Rost)

- Seitenteil hinten links (Lackschaden, Verformung, Kratzer)

- Seitenteil hinten links (Delle)
