CarOnSale

Volkswagen Transporter Kasten FWD

Regelbesteuert (Deutschland) · Fahrzeugstandort 01*** · Fahrzeug aufgenommen am 04.11.2026

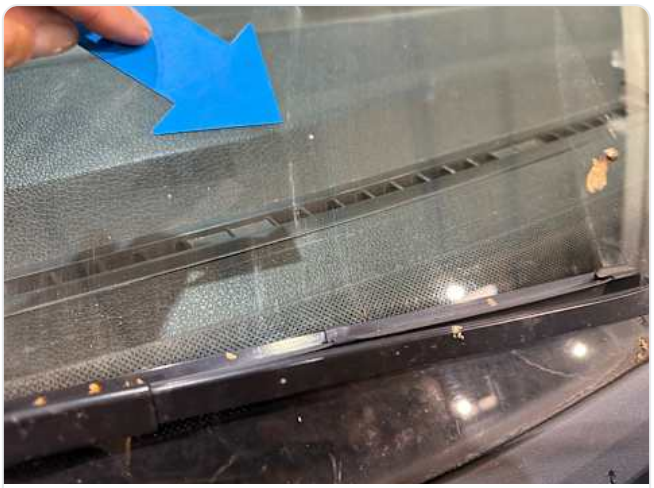
- Scheinwerfer (links) (Kratzer)

- Windschutzscheibe (Steinschlag)

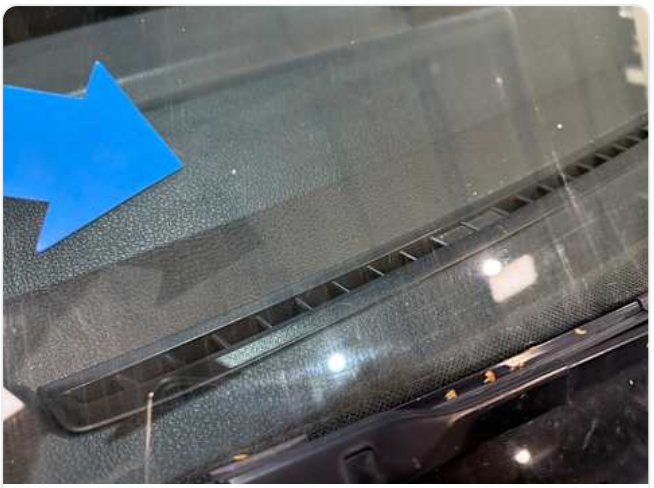
- Windschutzscheibe (Steinschlag)

- Fahrertür (Kratzer)

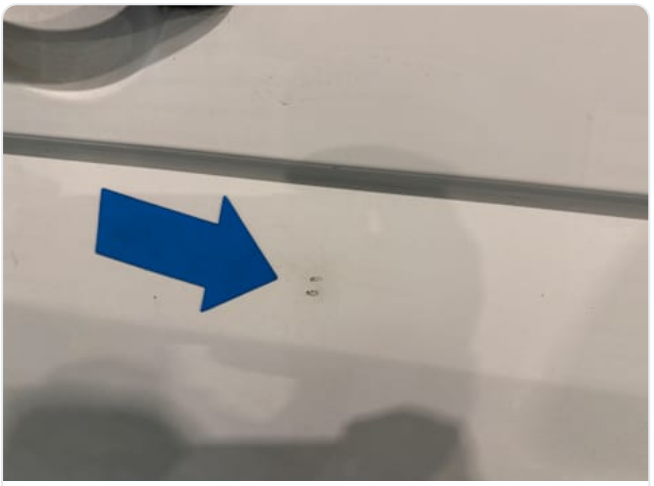
- Fahrertür (Kratzer)

- Beifahrertür (Kratzer, Lackschaden, Rost)

- Türe hinten rechts (Delle, Lackschaden, Kratzer)

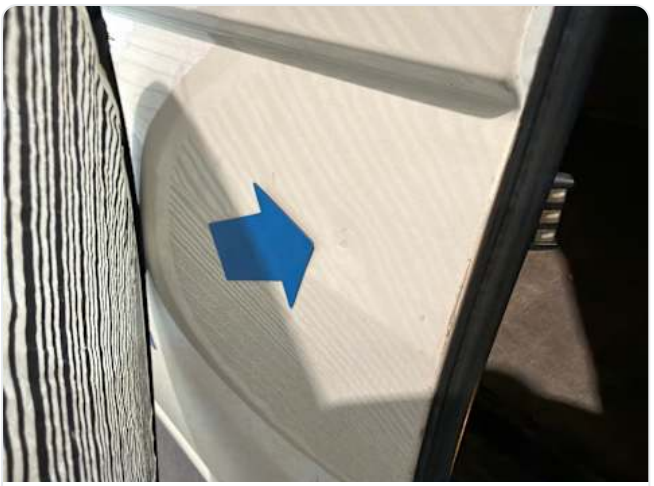
- Türe hinten rechts (Delle, Lackschaden, Kratzer)

- Schweller rechts (Verformung)

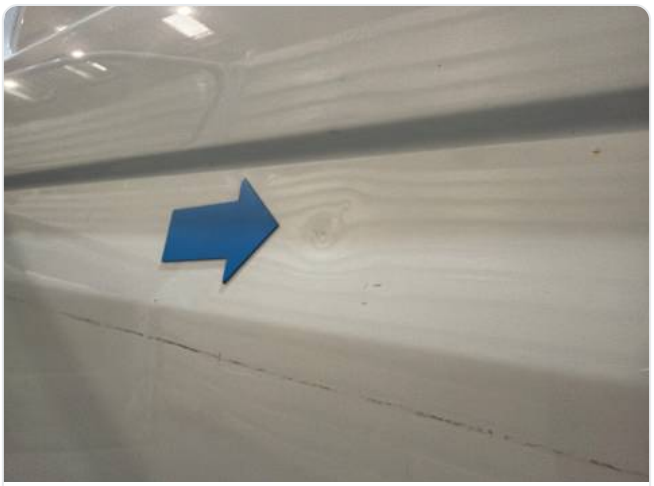
- Kotflügel vorne links (Kratzer, Delle)

- Seitenteil hinten links (Kratzer, Lackschaden, Delle)

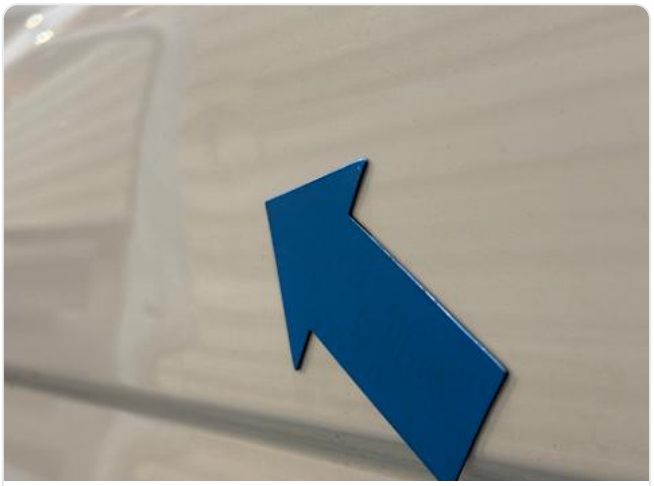
- Seitenteil hinten links (Kratzer, Lackschaden, Delle)

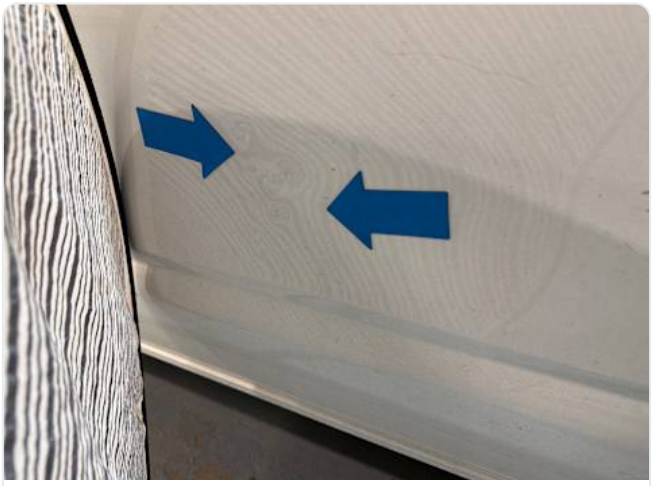
- Seitenteil hinten links (Kratzer, Lackschaden, Delle)

- Seitenteil hinten rechts (Delle, Kratzer, Lackschaden)

- Heckklappe (Delle, Kratzer, Lackschaden, Rost)

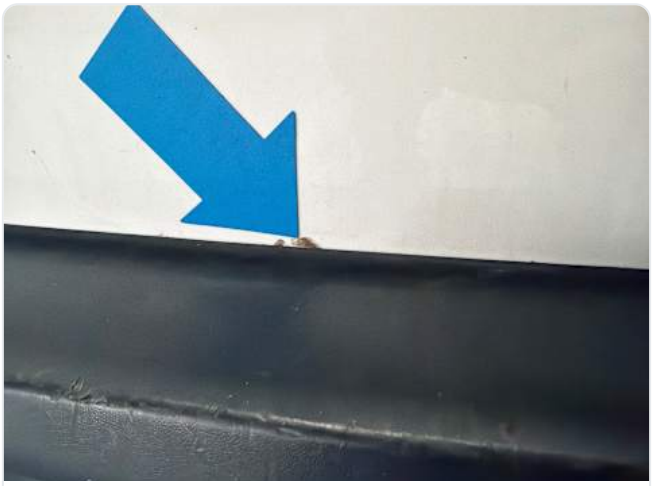
- Heckklappe (Delle, Kratzer, Lackschaden, Rost)
