CarOnSale

Volkswagen Crafter 35 mittellang Hochdach FWD

Regelbesteuert (Deutschland) · Fahrzeugstandort 24*** · Fahrzeug aufgenommen am 04.11.2026

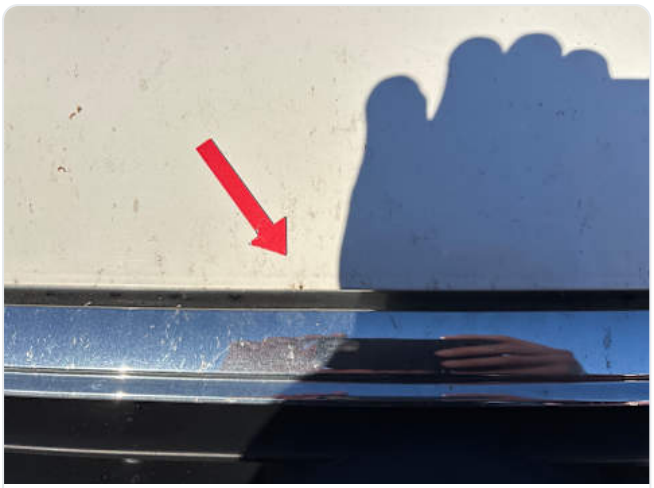
- Stoßstange vorne (Kratzer, Spaltmaße ungenau)

- Motorhaube (Steinschlag, Rost)

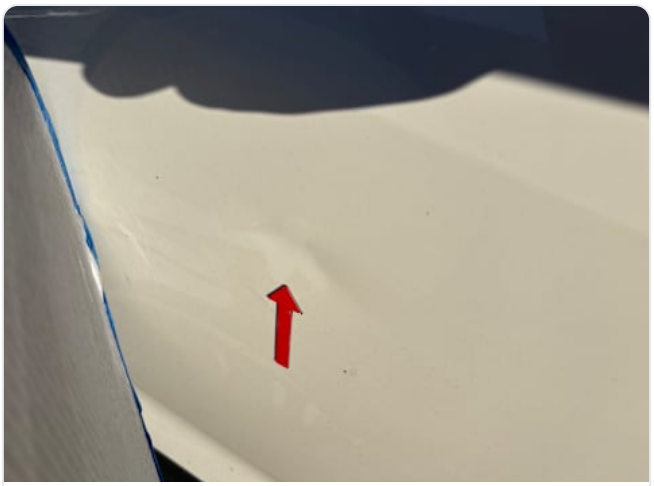
- Fahrertür (Kratzer)

- Beifahrertür (Kratzer, Delle)

- Beifahrertür (Kratzer)

- Türe hinten rechts (Kratzer)

- Stoßstange hinten (Riss/Bruch, Kratzer)

- Seitenteil hinten links (Lackschaden)
