CarOnSale

Mazda 2 Exclusive-Line

Differenzbesteuert (§25a UStG) · Fahrzeugstandort 82*** · Fahrzeug aufgenommen am 12.11.2026

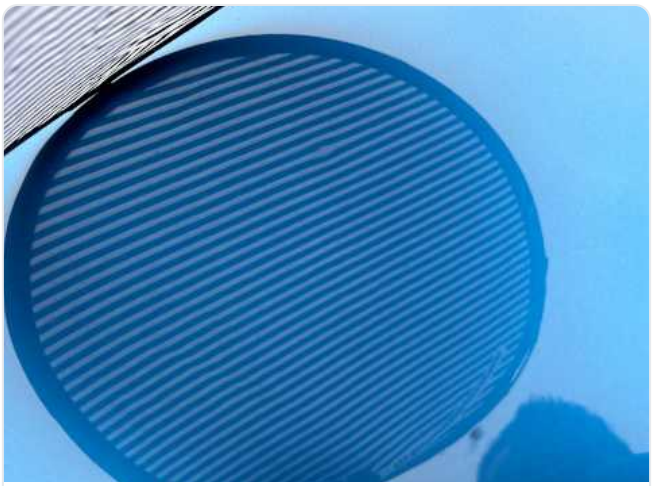
- Scheinwerfer (links) (Undicht)

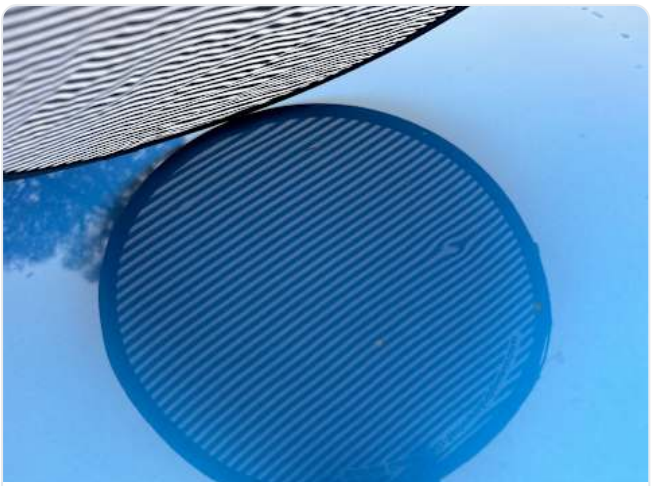
- Scheinwerfer (rechts) (Undicht)
