CarOnSale

BMW 18 d sDrive

Differenzbesteuert (§25a UStG) · Fahrzeugstandort 26*** · Fahrzeug aufgenommen am 29.06.2026

Hinweise zum Zustandsbericht

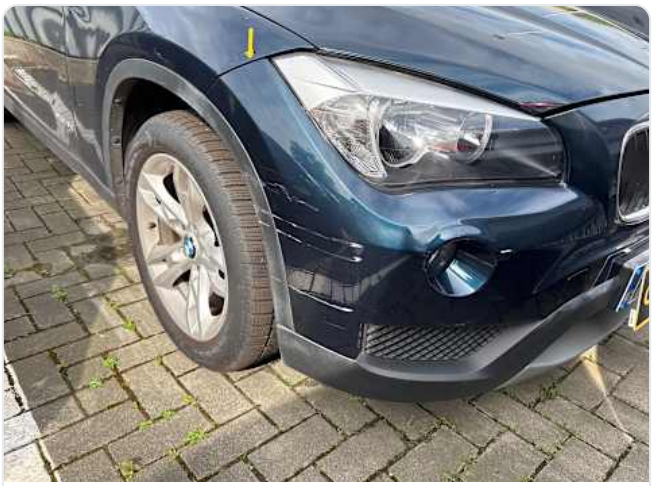
- Stoßstange vorne (Kratzer, Lackschaden)
