CarOnSale

Seat Ibiza Comfort Edition

Differenzbesteuert (§25a UStG) · Fahrzeugstandort 28*** · Fahrzeug aufgenommen am 06.10.2026

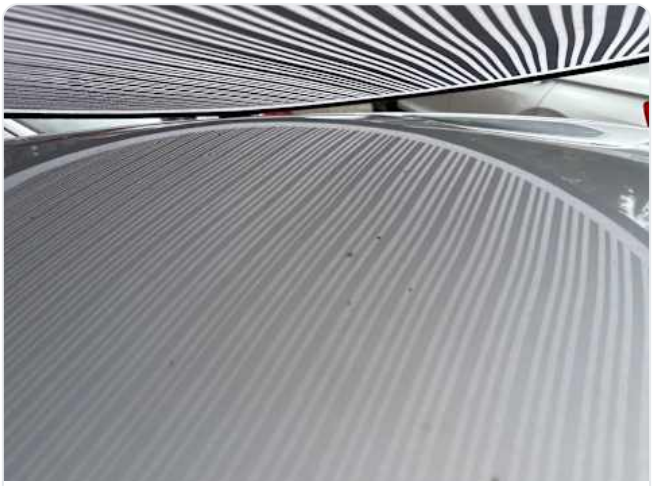
- Fahrertür (Kratzer)
