CarOnSale

Ford Puma Titanium X

Differenzbesteuert (§25a UStG) · Fahrzeugstandort 09*** · Fahrzeug aufgenommen am 02.11.2026

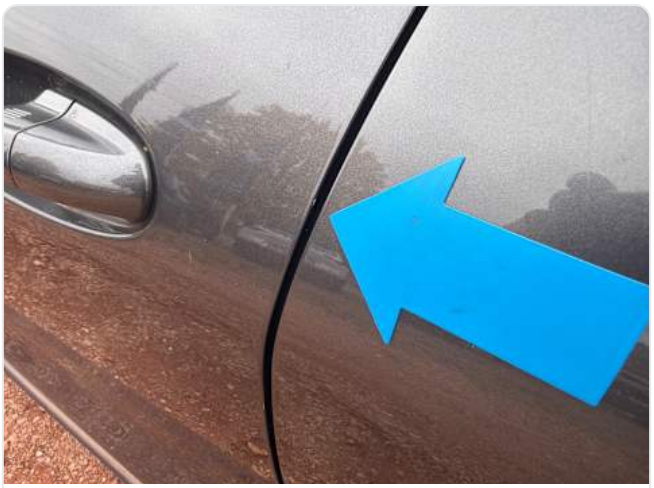
- Fahrertür (Kratzer, Lackschaden)
