CarOnSale

Ford Fiesta Titanium

Differenzbesteuert (§25a UStG) · Fahrzeugstandort 48*** · Fahrzeug aufgenommen am 28.09.2026

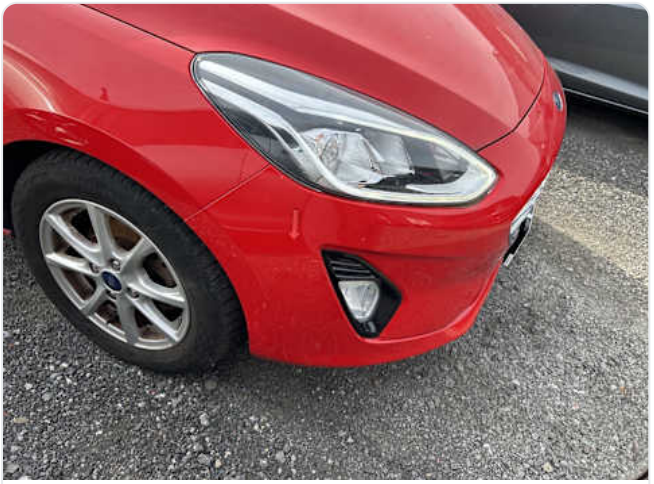
- Stoßstange vorne (Kratzer)

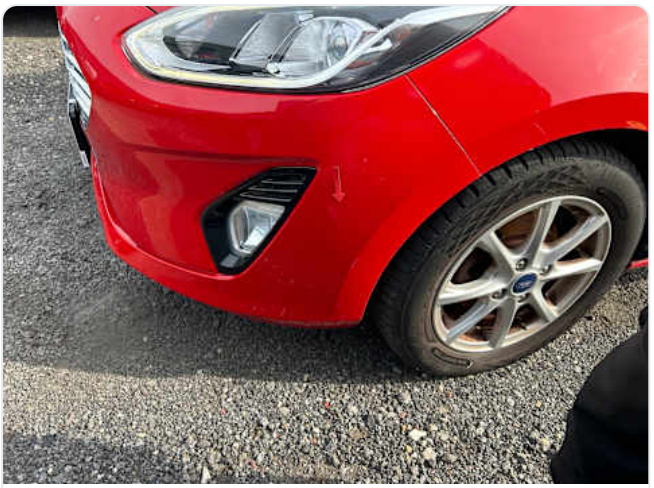
- Stoßstange vorne (Kratzer)

- Motorhaube (Kratzer)

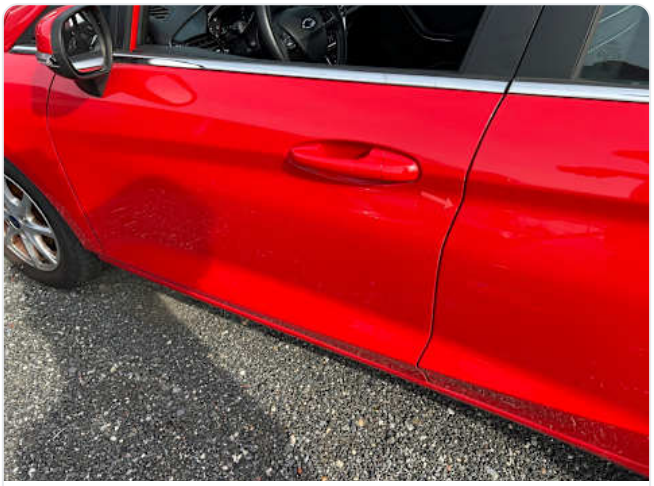
- Fahrertür (Lackschaden)

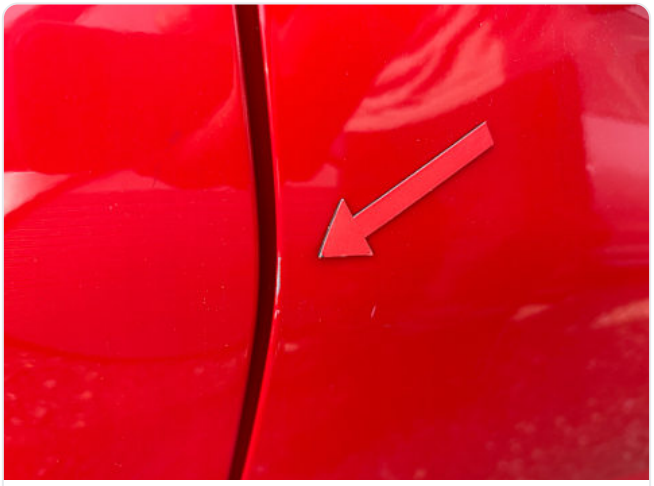
- Beifahrertür (Kratzer)

- Beifahrertür (Lackschaden)

- Türe hinten links (Kratzer)

- Dach (Kratzer)

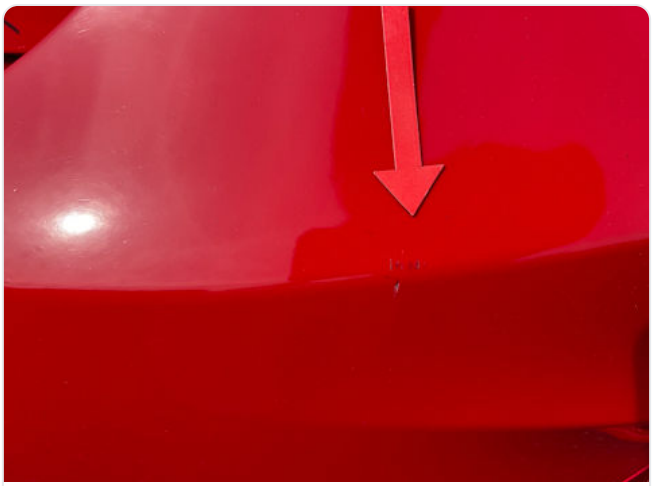
- Dach (Kratzer)

- Dach (Steinschlag)
