CarOnSale

Audi A4 Avant

Regelbesteuert (Deutschland) · Fahrzeugstandort 41*** · Fahrzeug aufgenommen am 13.11.2026

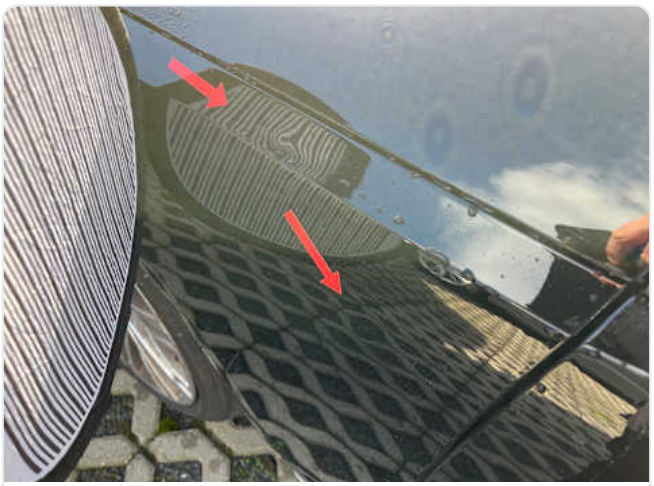
- Türe hinten links (Delle)

- Türe hinten rechts (Delle)

- Dach (Delle)

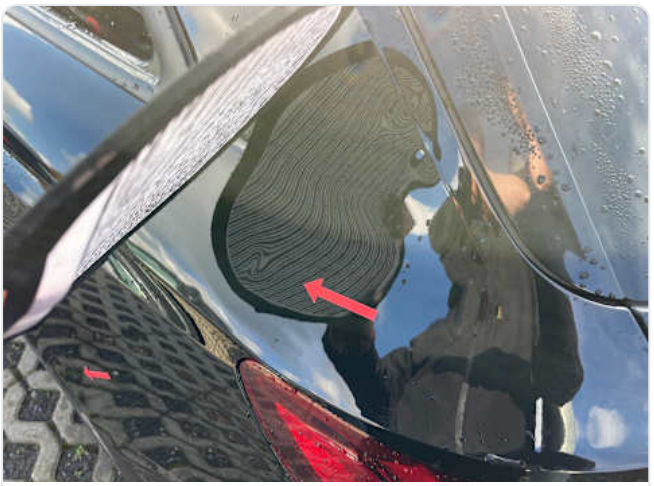
- Stoßstange hinten (Kratzer)

- Kotflügel vorne links (Delle)

- Kotflügel vorne rechts (Delle)

- Seitenteil hinten links (Delle)
