CarOnSale

Peugeot 206 1.4

Differenzbesteuert (§25a UStG) · Fahrzeugstandort 15*** · Fahrzeug aufgenommen am 01.10.2026

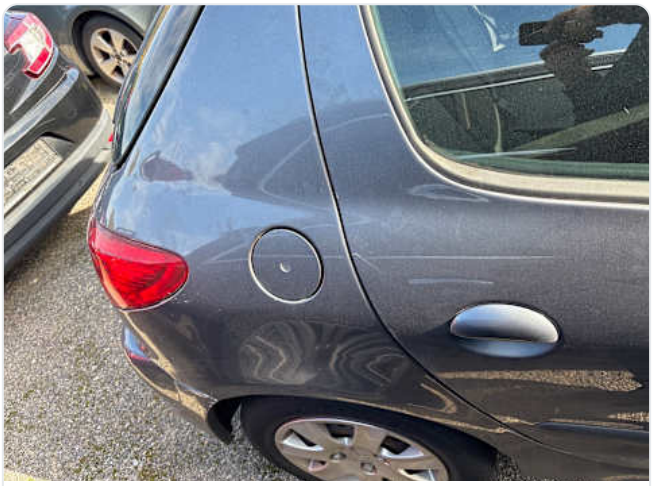
- Türe hinten rechts (Kratzer, Delle)

- Dach (Kratzer)

- Stoßstange hinten (Kratzer)
