# Hyundai i20 Classic

Differenzbesteuert (§25a UStG) · Fahrzeugstandort 44*** · Fahrzeug aufgenommen am 04.11.2026

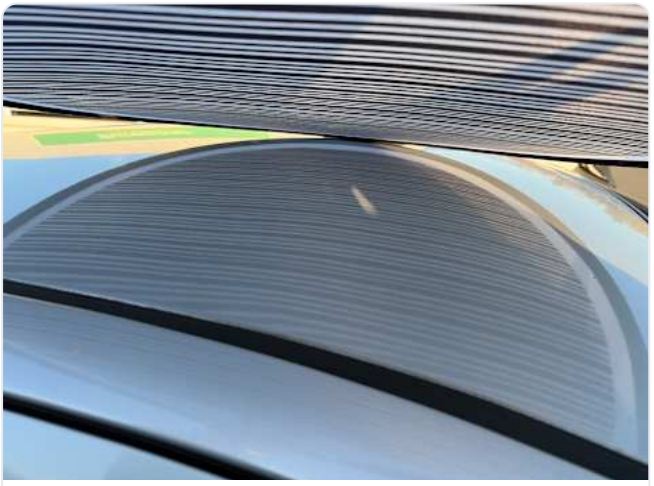
- Dach (Delle)
