Hersteller / Typ: Volkswagen Golf VII Lim. GTI BMT

VIN: WVWZZZAUZHW051399
Kilometerstand: 80.398 km
Erstzulassung: 01.09.2016
Anzahl Halter lt. Kunde: 1
Anzahl Halter lt. Zulbesch. II: 1

Fahrzeugdaten

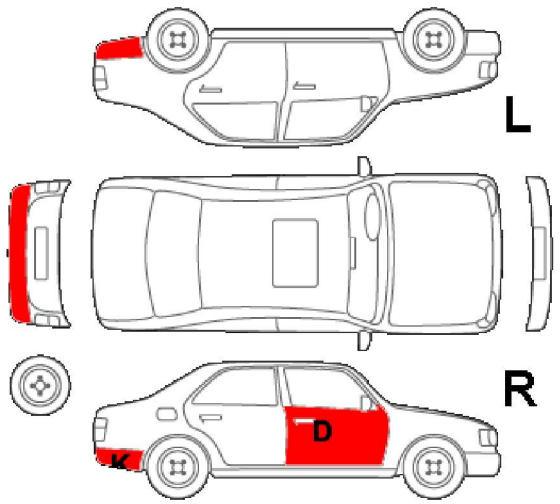
Stoßfänger hinten - Instands. und lackieren (1)
Tür vorne rechts - Delle entfernen
Zwischensumme

Bemerkung zum optischen Zustand:
Gesammtes Fahrzeug mit leicht erhöhter lackschicht.
Das Fahrzeug weist dem Alter und Laufleistung entsprechende Gebrauchsspuren auf.
Das Fahrzeug war Zum besichtigungszeitpunkt verschmutzt.
Frontscheibe hat Steinschläge ohne Rissbildung.
Probelauf des Motors ohne Probefahrt durchgeführt.
zu (1): Zerkratzt und eingedrückt;
