Zustandsbericht

Volkswagen Multivan lang Style

Fahrzeug-Ident.-Nr.:	**WV2ZZZST8SH040793**	Laufleistung abgelesen:	**36166 km**
Erstzulassung / Baujahr:	**04.08.2025 / 2024**	Besichtigungsdatum/-ort:	**29.10.2026 Weinsberg**
Fahrzeugart:	**PKW**	Aufbauart:	**VAN/MPV**
KBA-Nr. (HSN/ TSN):	**0603//CQJ**	Kraftstoff / Emissionsklasse:	**Diesel / Euro 6**
Getriebe Art:	**Automatik**	Navi.-Datenträger:	**-**
Hubraum / Leistung:	**1968 ccm / 110 kW (150 PS)**	Antriebsart:	**Frontantrieb**
Lackfarbe:	**Pure Grey**	Türen / Sitzplätze:	**5 / 7**
Nächste HU / AU:	**08.2028 / 08.2028**	Polster Art:	**Leder/Alcantara**
Farbe Innenausstattung:	**Grau**	Fahrzeug fahrbereit:	**Ja**
Fahrzeug verkehrssicher:	**Ja**	Vorgelegte Fahrzeug-Unterlagen:	**ZB I (Fzg.Schein)**
Besichtigungsbedingung:	**0**

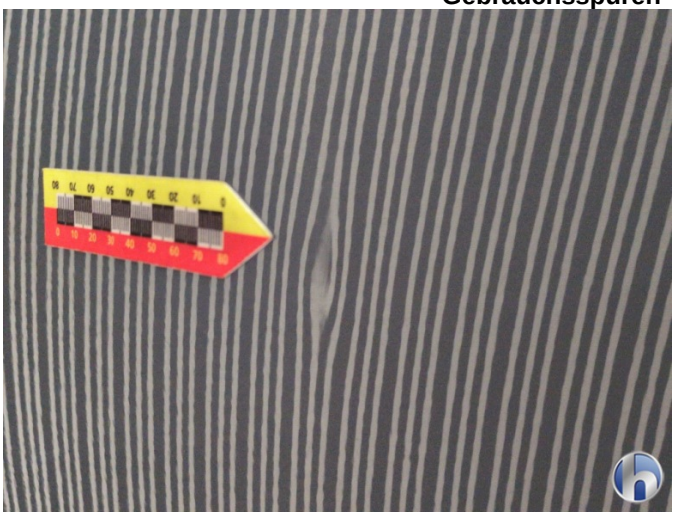
1. Stoßfänger Hinten

Gebrauchsspuren

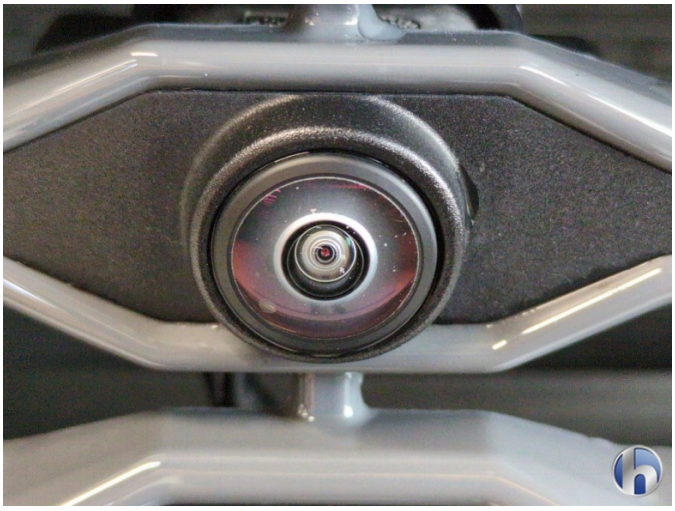
3. Frontgrill Oben

Gebrauchsspuren

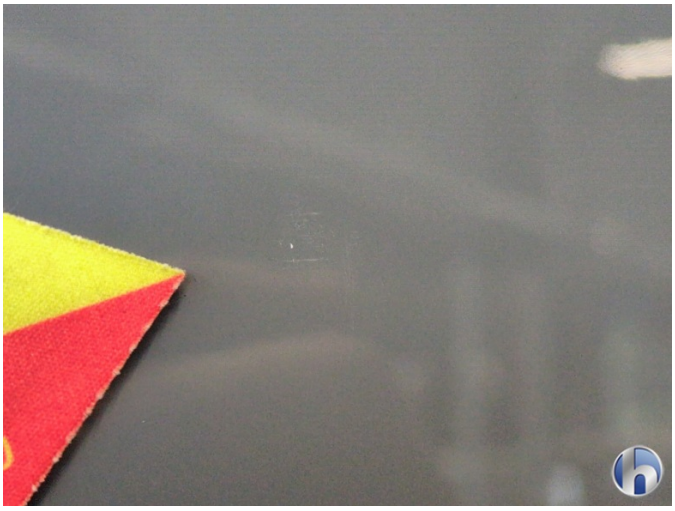
5. Motorhaube

Steinschlag

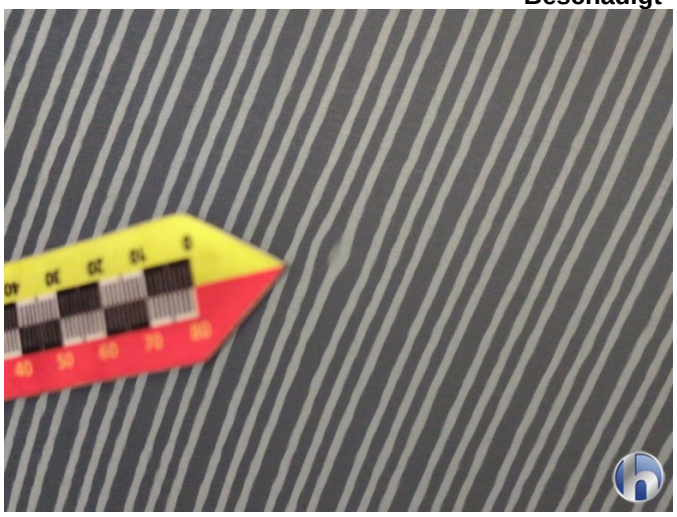
7. Schiebetür - Links

Beschädigt
