CarOnSale

Renault Scenic Dynamique

Differenzbesteuert (§25a UStG) · Fahrzeugstandort 37*** · Fahrzeug aufgenommen am 13.11.2026

LEISTUNG	KRAFTSTOFF	GETRIEBE-TYP	
07/2004	186.422km	135 PS	Benzin	Automatikgetriebe	6

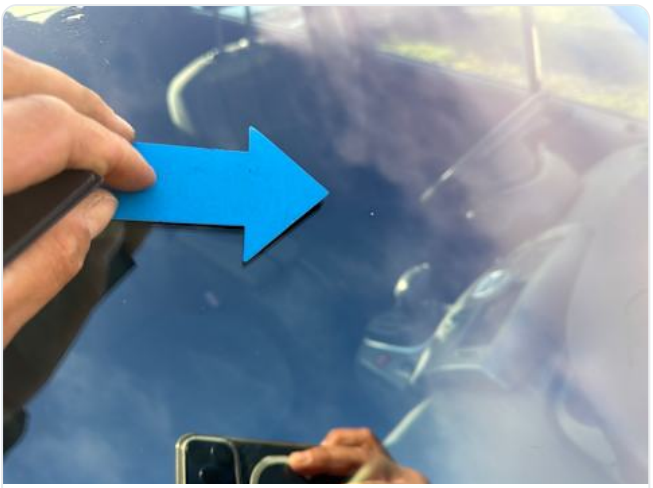
- Scheinwerfer (links) (Kratzer, Blind)

- Scheinwerfer (rechts) (Kratzer, Blind)

- Windschutzscheibe (Steinschlag)

- Fahrertür (Lackschaden, Kratzer)

- Beifahrertür (Lackschaden, Unsachgemäß instand gesetz)

- Türe hinten links (Kratzer, Lackschaden)

- Türe hinten rechts (Kratzer)

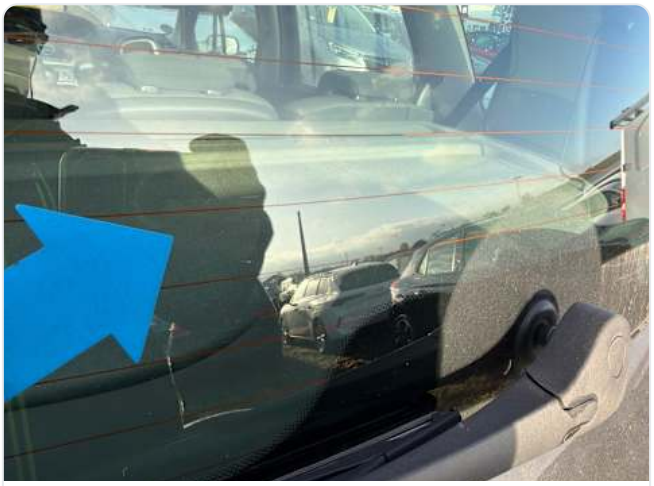
- Türe hinten rechts (Kratzer)

- Rückscheibe (Kratzer)

- Stoßstange hinten (Kratzer, Lackschaden)

- Seitenteil hinten links (Verformung, Lackschaden, Kratzer, Delle)

- Seitenteil hinten rechts (Verformung, Lackschaden, Kratzer, Delle)
