Zustandsbericht / Minderwertgutachten

Fahrgestellnummer **WAUZZZFZ0RP022556**

Hersteller	Audi	Typ / Handelsbez. bzw. Modell	Q4 45 e-tron quattro basis
Aufbau	Geländewagen	Erstzulassung	06.11.2023
FIN	WAUZZZFZ0RP022556	Laufleistung	86.116 / km
Bem. zur Laufleistung / Grund	Laufleistung laut Wegstrecken-zähler	Antriebsart	Elektro
Motorart / Zylinder	0	Farbe / Lackierung / Lacktyp / Lackierungsart	Schwarz / Mythosschwarz Metallic
Hubraum	0 / cm³	Polster / Polsterfarbe	Mikrofaser Dinamica/Kunstleder mono.pur 550-Kombination / Schwarz-schwarz-felsgrau
Leistung	195 / kW	Anzahl Türen	5
Anzahl HalterBesitzer	1	Fälligkeit HU/AU	11/2026
KBA-Nummer	0588 / BZW

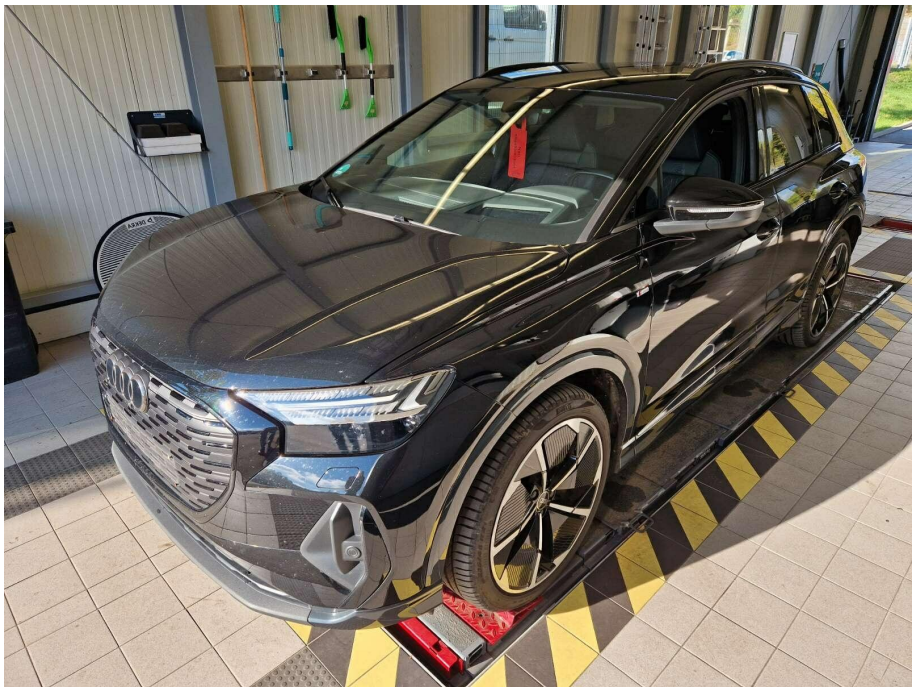
Fehlteile

1. 20 Zoll Radsatz lt. Ausstattungsliste fehlt, erneuern
