CarOnSale

Mercedes-Benz C 160

Differenzbesteuert (§25a UStG) · Fahrzeugstandort 12*** · Fahrzeug aufgenommen am 23.10.2026

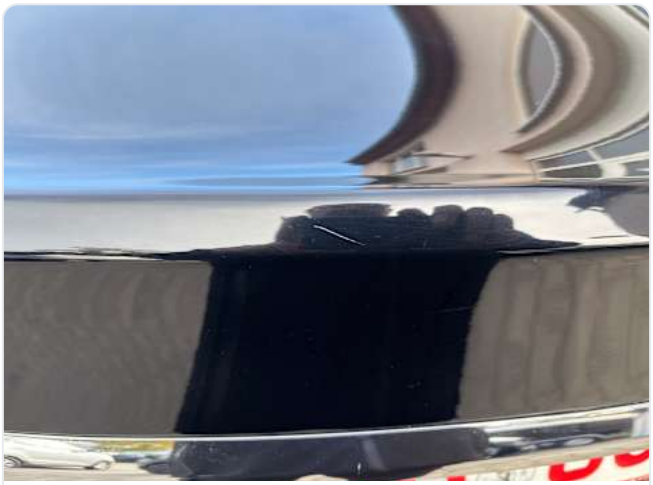
- Dach (Kratzer)
