DEKRA

Zustandsbericht / Minderwertgutachten

Kennzeichen **FIN** **6FPPXXMJ2PPD24622**

Erstzulassung	18.08.2023	Fahrzeugart	Transporter
Hersteller	FORD	Typ / Verkaufsbez.	Ranger 2,0 l EcoBlue Doppelkabine Autm. Wildtrak
Aufbauart	Pickup	Türen	4
Sitzplätze	5	Fahrzeug-Ident.-Nr.	6FPPXXMJ2PPD24622
Maße Länge/Breite/Höhe	5370 / 1918 / 1884 (mm)	Achsen / angetr. Achsen	2 / 2
Radstand (mm)	3270	zul. Gesamtmasse	3280 kg
HSN / TSN	1566 / AAQ	Schlüssel-Nr.	20217904
Km-Stand abgelesen	46555	Nächste HU §29 StVZO	11 / 2027
Energiequelle / Kraftstoff	Diesel	Zylinderanzahl	/ Reihenmotor
Leistung (kW)	151	Hubraum (ccm)	1996
Schadstoffklasse:	EURO6;WLTP;AR;PI/CI;N1 III, N2	Antriebsart	Allrad
Getriebe	Automatik /	Felgen	Leichtmetall
Farbe	Gelb, Creme / Metallic	Polster / Farbe	Leder / Schwarz

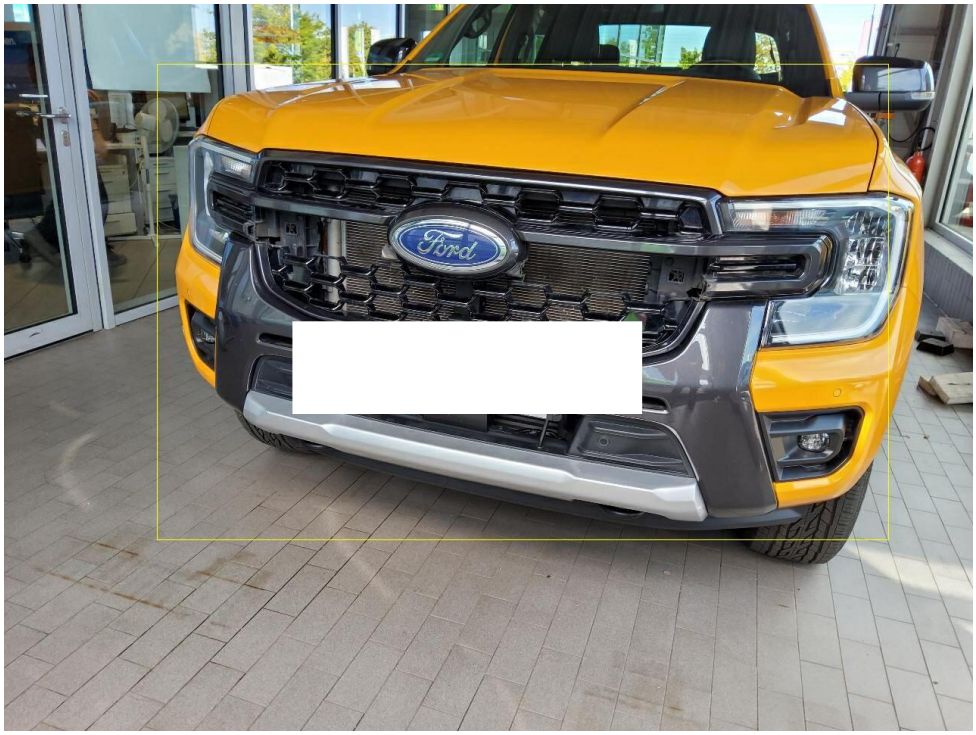
Bild 18 : Wildschaden

1. Wildschaden, instandsetzen (Bild 18, 19, 20, 21, 22, 23, 24, 25, 26, 27, 28, 29)
2. Abdeckung an Motor oben durch Tierverbiss beschädigt, erneuern (Bild 30)
3. Dämmatte an Motorhaube innen beschädigt, erneuern (Bild 31)
4. Dach im Kantenbereich eingedellt, instandsetzen (Bild 32)
5. System Check wegen Marder durchführen, instandsetzen
6. Sitz 1.Reihe links Sitzbezug, zerkratzt, smart repair (Bild 33, 34)
7. Sitz 1. Reihe mitte Sitzbezug, zerkratzt, smart repair (Bild 35, 36)
8. Stoßfänger hinten Lackierung, gerissen, smart repair (Bild 38, 39)

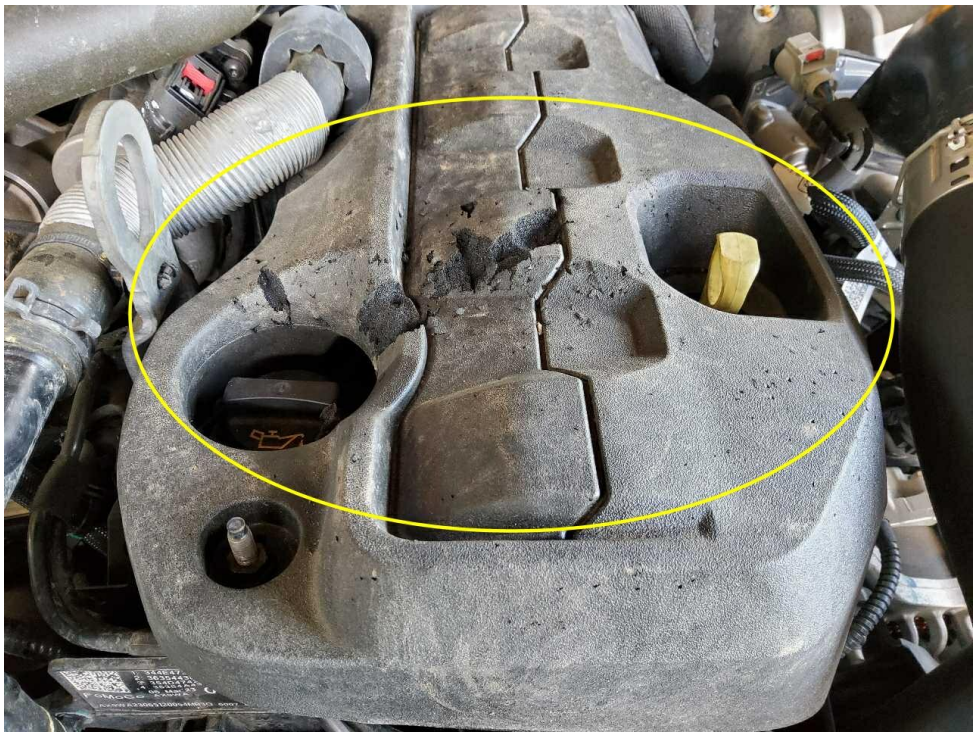
Bild 29 : Wildschaden
