CarOnSale

BMW 116 i

Differenzbesteuert (§25a UStG) · Fahrzeugstandort 61*** · Fahrzeug aufgenommen am 11.11.2026

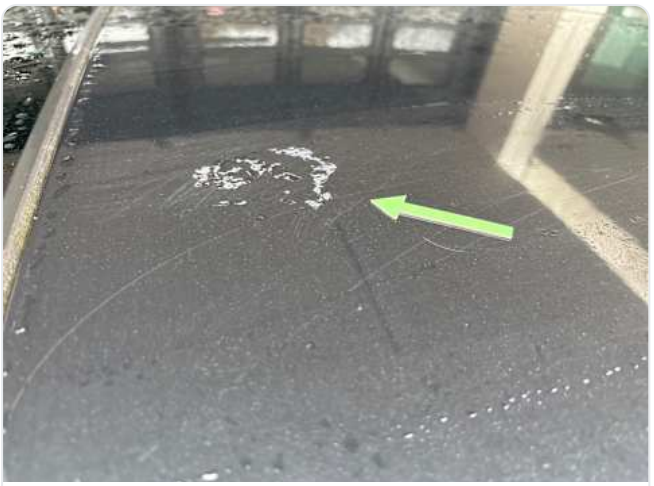
- Motorhaube (Lackschaden, Kratzer)
