CarOnSale

Audi A4 Avant

Differenzbesteuert (§25a UStG) · Fahrzeugstandort 49*** · Fahrzeug aufgenommen am 02.11.2026

LEISTUNG	KRAFTSTOFF	GETRIEBE-TYP	
10/2016	147.734km	218 PS	Diesel	Automatikgetriebe	2

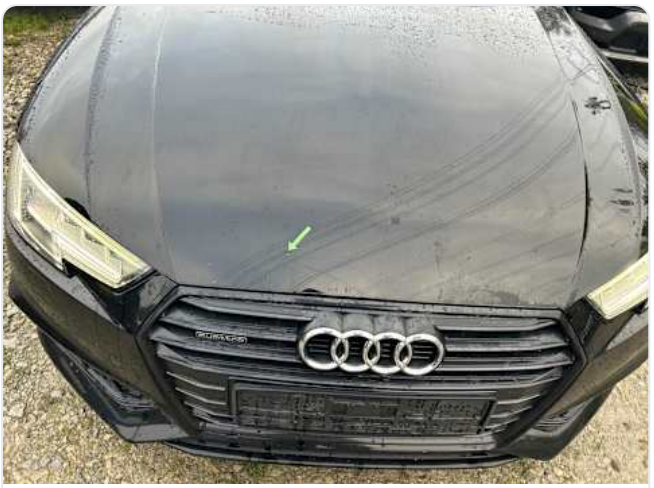
- Motorhaube (Delle)
