CarOnSale

Dacia Lodgy Comfort

Differenzbesteuert (§25a UStG) · Fahrzeugstandort 28*** · Fahrzeug aufgenommen am 28.09.2026

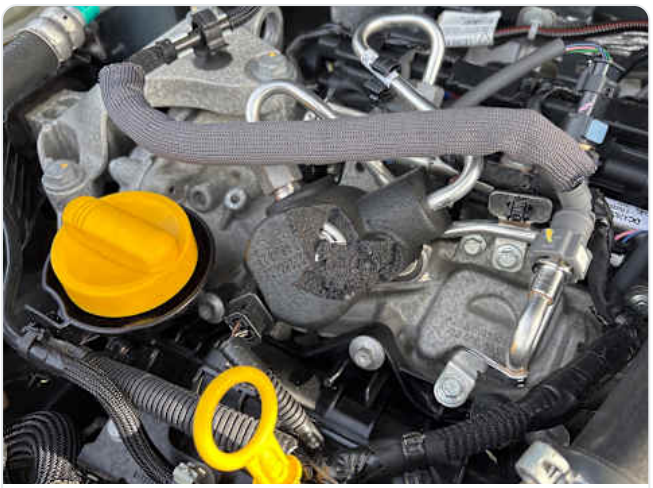
- Motorhaube (Delle)

- Motorhaube (Riss/Bruch)
