CarOnSale

Dacia Lodgy Basis

Differenzbesteuert (§25a UStG) · Fahrzeugstandort 92*** · Fahrzeug aufgenommen am 23.10.2026

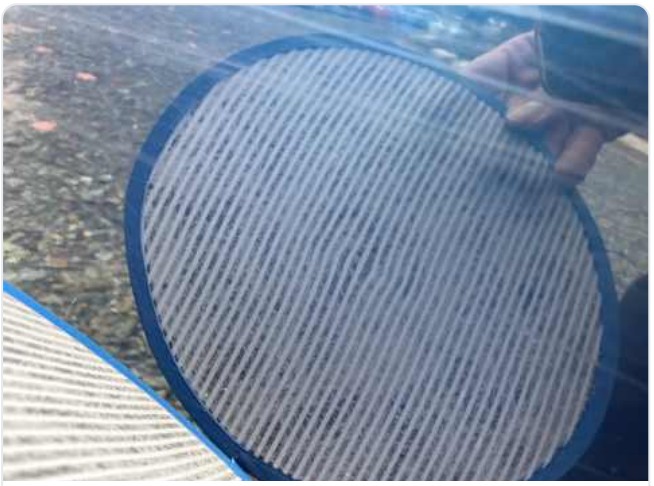
- Türe hinten links (Lackschaden, Kratzer, Delle)

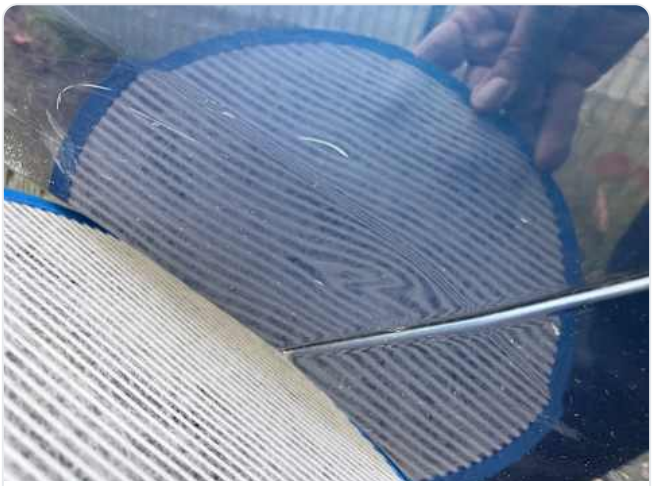
- Seitenteil hinten links (Lackschaden, Kratzer)

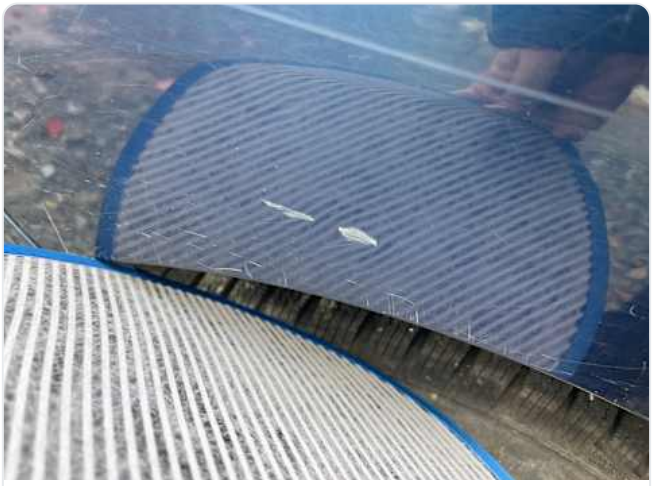
- Seitenteil hinten links (Delle)
