Zustandsbericht

Volkswagen Multivan lang Edition

Fahrzeug-Ident.-Nr.:	**WV2ZZZST7SH011706**	Laufleistung abgelesen:	**35995 km**
Erstzulassung / Baujahr:	**14.05.2025 / 2025**	Besichtigungsdatum/-ort:	**27.10.2026 Weinsberg**
Fahrzeugart:	**PKW**	Aufbauart:	**VAN/MPV**
KBA-Nr. (HSN/ TSN):	**0603//CQJ**	Kraftstoff / Emissionsklasse:	**Diesel / Euro 6**
Getriebe Art:	**Automatik**	Navi.-Datenträger:	**-**
Hubraum / Leistung:	**1968 ccm / 110 kW (150 PS)**	Antriebsart:	**Frontantrieb**
Lackfarbe:	**Candy-Weiß**	Türen / Sitzplätze:	**5 / 7**
Nächste HU / AU:	**05.2028 / 05.2028**	Polster Art:	**Stoff**
Farbe Innenausstattung:	**Grau**	Fahrzeug fahrbereit:	**Ja**
Fahrzeug verkehrssicher:	**Ja**	Vorgelegte Fahrzeug-Unterlagen:	**ZB I (Fzg.Schein)**
Besichtigungsbedingung:	**0**

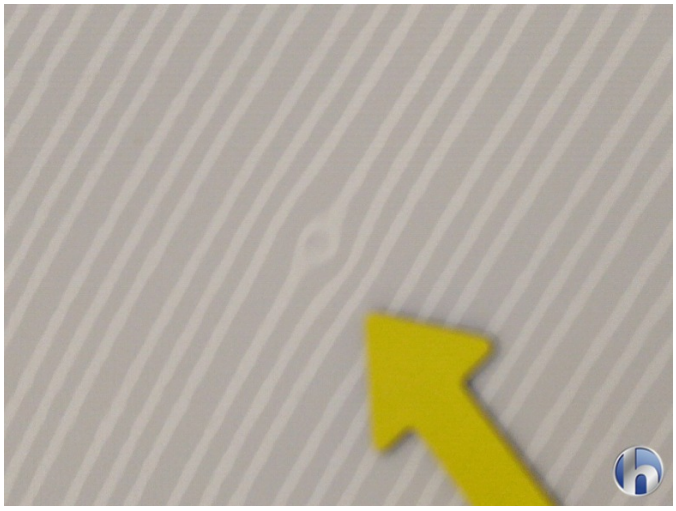
Bauteil	Schaden
7.	Innenraum	Gebrauchsspuren

Gebrauchsspuren

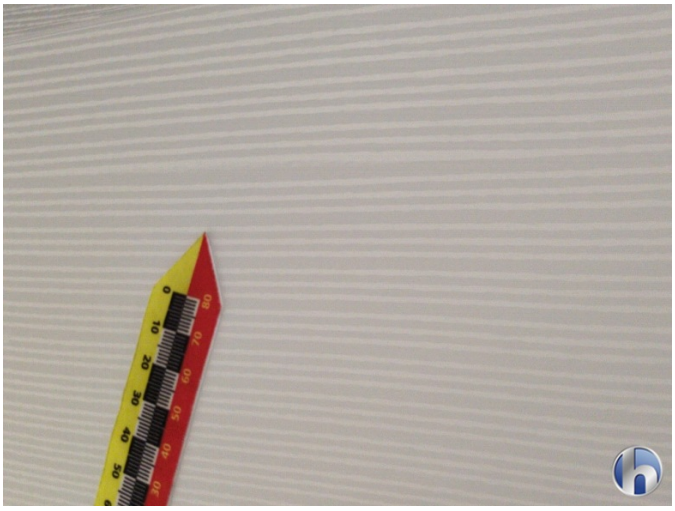
Bauteil	Schaden
8.	Schiebetür - Rechts	Verformt (leicht)
9.	Scheinwerfer Halogen - Rechts	Gebrauchsspuren
10.	Scheinwerfer Halogen - Links	Gebrauchsspuren

Verformt (leicht)
