CarOnSale

Mercedes-Benz GLC 250 4MATIC

Differenzbesteuert (§25a UStG) · Fahrzeugstandort 85*** · Fahrzeug aufgenommen am 04.11.2026

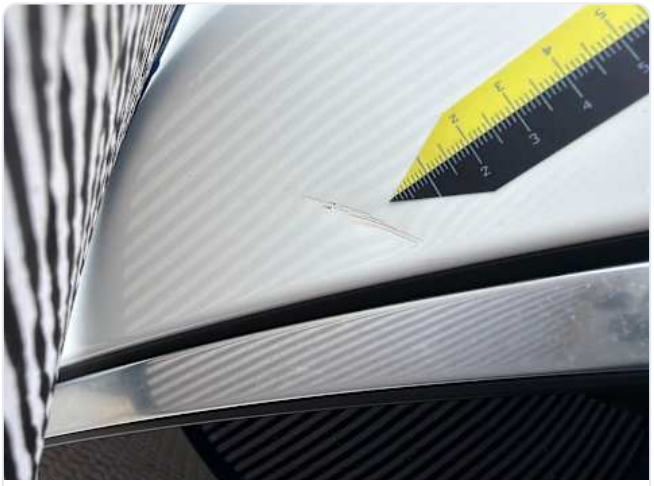
- Motorhaube (Steinschlag)

- Windschutzscheibe (Steinschlag)

- Fahrertür (Kratzer)

- Beifahrertür (Kratzer, Riss/Bruch)
