CarOnSale

Ford S-MAX

Differenzbesteuert (§25a UStG) · Fahrzeugstandort 33*** · Fahrzeug aufgenommen am 09.11.2026

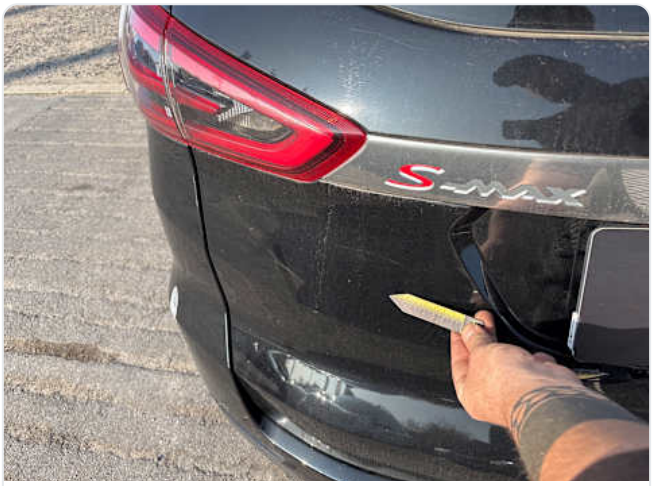
- Stoßstange hinten (Lackschaden)
