CarOnSale

Toyota Proace

Regelbesteuert (Deutschland) · Fahrzeugstandort 65*** · Fahrzeug aufgenommen am 12.11.2026

Hinweise zum Zustandsbericht

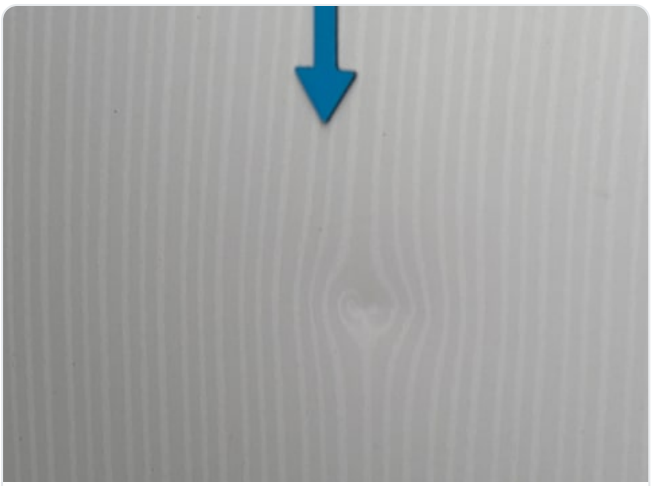
- Beifahrertür (Delle, Lackschaden)

- Stoßstange hinten (Kratzer)

- Schweller links (Verformung)

- Schweller links (Lackschaden)

- Schweller rechts (Lackschaden, Delle)

- Seitenteil hinten links (Delle)
