CarOnSale

# Volkswagen Transporter FWD lang

Regelbesteuert (Deutschland) · Fahrzeugstandort 28*** · Fahrzeug aufgenommen am 13.11.2026

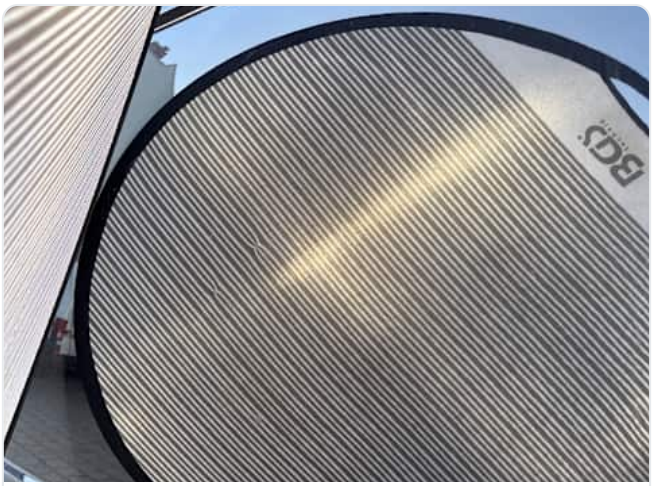
- Fahrertür (Kratzer)
