CarOnSale

Fiat Fiorino SX Kasten

Regelbesteuert (Deutschland) · Fahrzeugstandort 32*** · Fahrzeug aufgenommen am 11.11.2026

02/2021	232.930km	LEISTUNG 95 PS	KRAFTSTOFF Diesel	GETRIEBE-TYP Schaltgetriebe	1

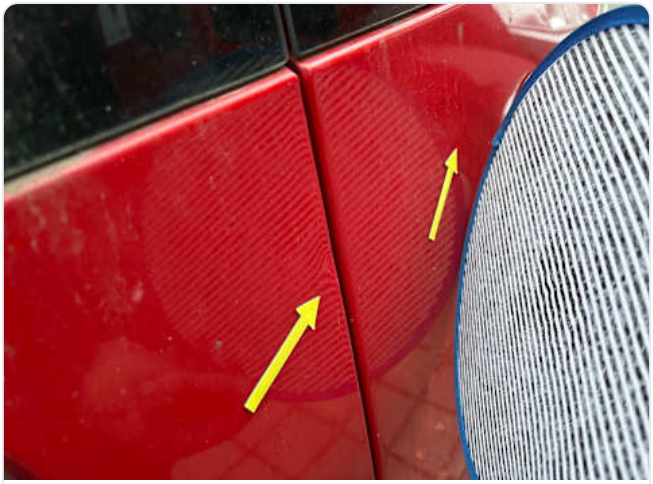
- Beifahrertür (Kratzer)
