CarOnSale

# Citroen Berlingo Live M

Differenzbesteuert (§25a UStG) · Fahrzeugstandort 73*** · Fahrzeug aufgenommen am 06.11.2026

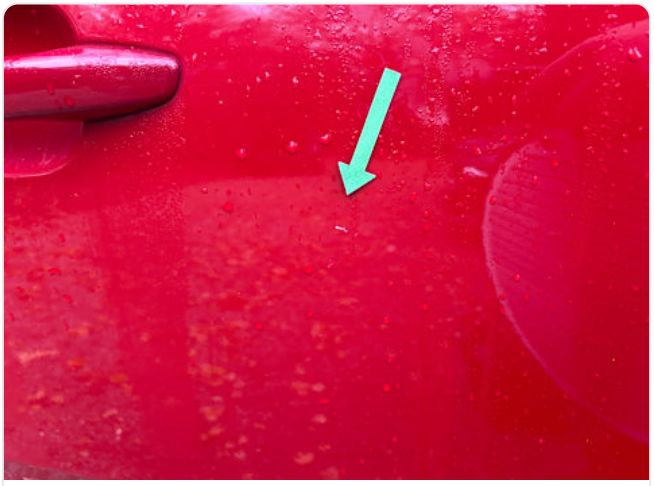
- Fahrertür (Kratzer)

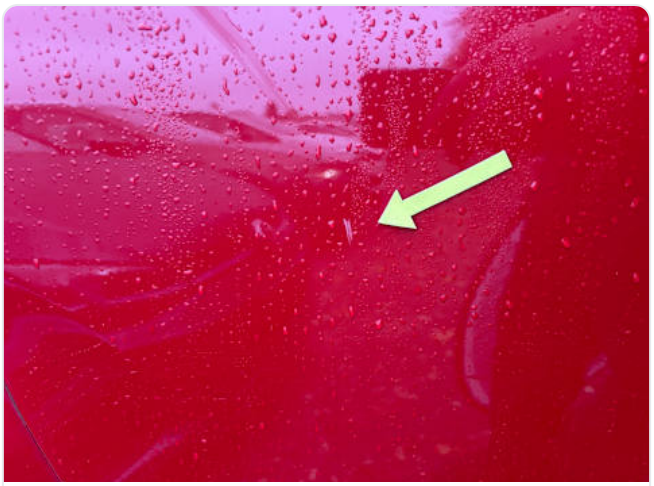
- Türe hinten links (Kratzer)
