CarOnSale

Mercedes-Benz E 300 e

Regelbesteuert (Deutschland) · Fahrzeugstandort 26*** · Fahrzeug aufgenommen am 03.11.2026

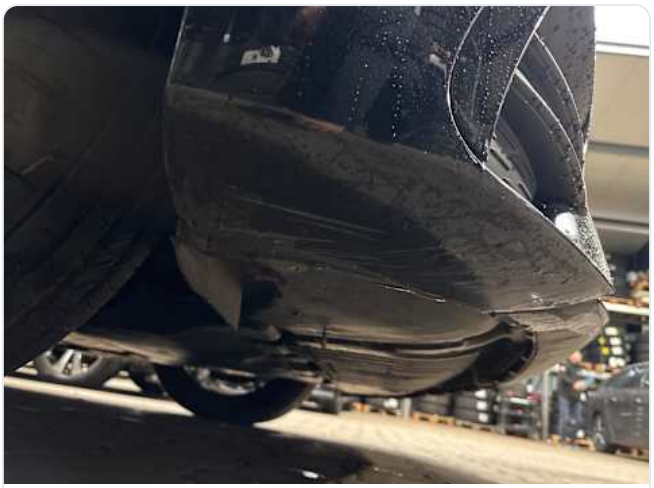
- Stoßstange vorne (Kratzer)

- Rad (Kerben, Kratzer)

- Rad (Kratzer, Kerben)

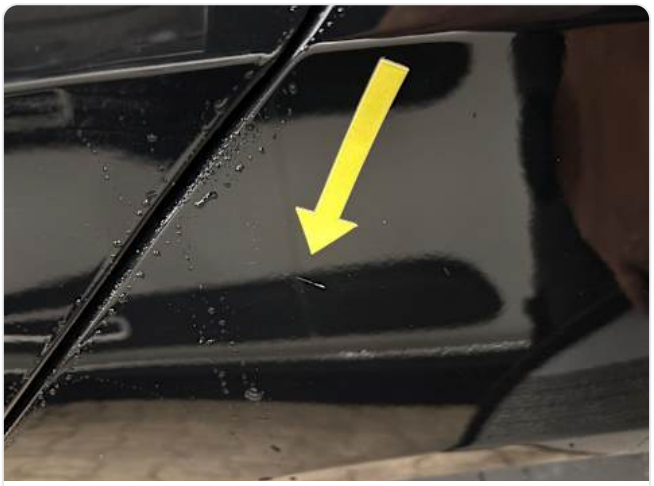
- Rad (Kerben, Kratzer)

- Stoßstange hinten (Kratzer)

- Schweller links (Delle)

- Seitenteil hinten links (Kratzer)

- Seitenteil hinten rechts (Delle)
