CarOnSale

Peugeot 508 Active

Differenzbesteuert (§25a UStG) · Fahrzeugstandort 83*** · Fahrzeug aufgenommen am 09.11.2026

03/2011	237.256km	LEISTUNG 111 PS	KRAFTSTOFF Diesel	GETRIEBE-TYP Automatikgetriebe	4

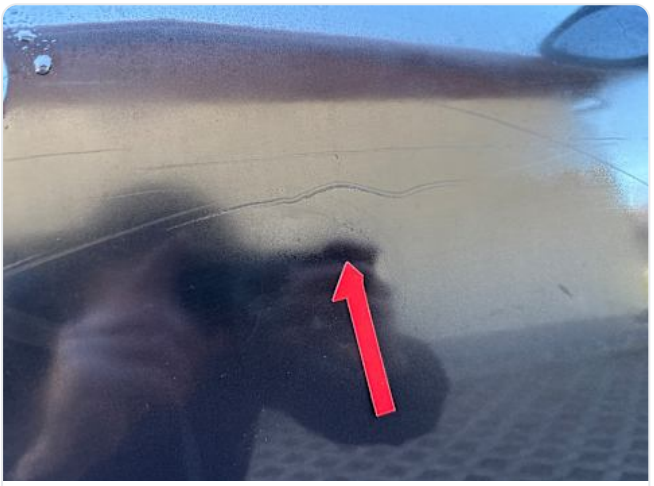
- Stoßstange vorne (Riss/Bruch)

- Stoßstange vorne (Kratzer)

- Rad (Kerben, Kratzer, Rost)

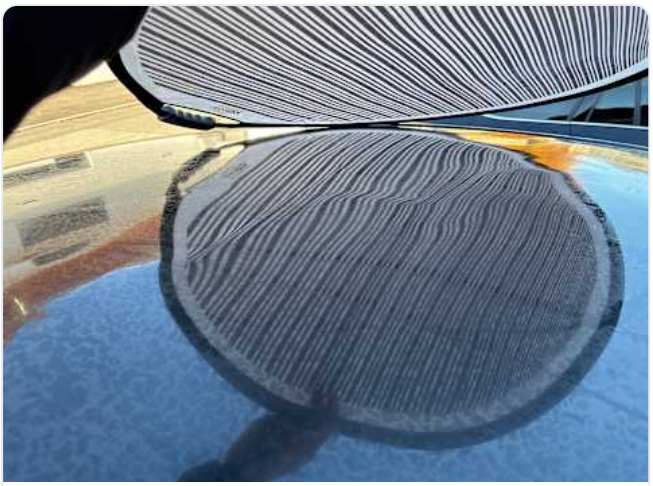
- Fahrertür (Delle, Kratzer)

- Beifahrertür (Unsachgemäß instand gesetz, Kratzer)

- Türe hinten links (Delle, Unsachgemäß instand gesetz, Kratzer)

- Türe hinten rechts (Verformung, Unsachgemäß instand gesetz)
