CarOnSale

Dacia Sandero Stepway Prestige

Differenzbesteuert (§25a UStG) · Fahrzeugstandort 91*** · Fahrzeug aufgenommen am 12.11.2026

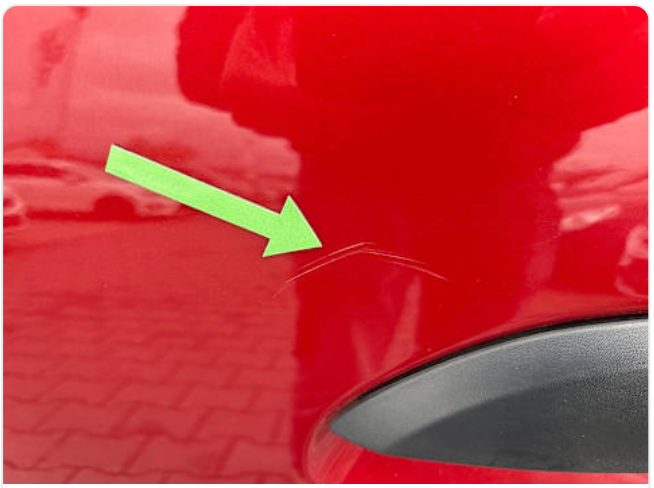
- Stoßstange vorne (Kratzer)

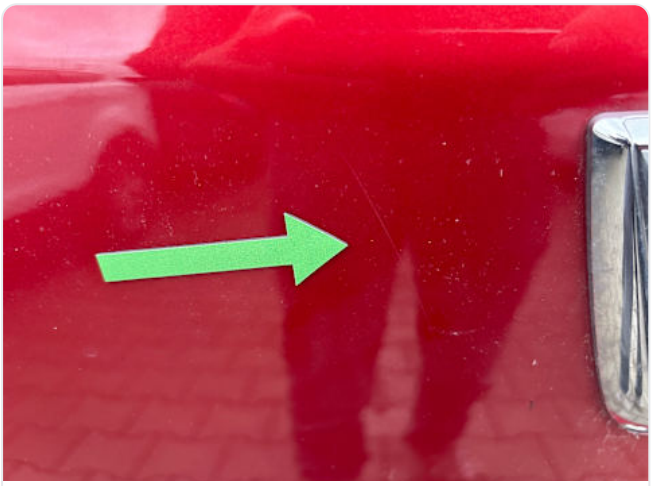
- Kotflügel vorne rechts (Kratzer)
