CarOnSale

# Volkswagen Transporter Kombi FWD

Regelbesteuert (Deutschland) · Fahrzeugstandort 37*** · Fahrzeug aufgenommen am 06.11.2026

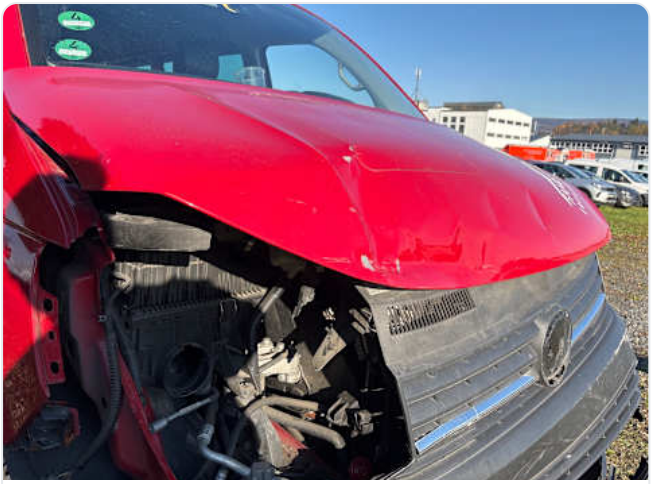
- Stoßstange vorne (Riss/Bruch)

- Scheinwerfer (links) (Anderer Schaden): Ausgebaut, technischer Zustand nicht prüfbar.

- Scheinwerfer (rechts) (Riss/Bruch)

- Motorhaube (Verformung, Lackschaden)

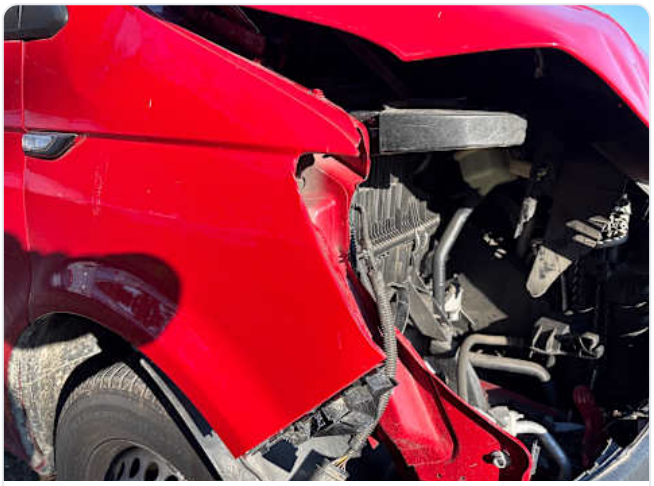
- Stoßstange hinten (Verformung, Riss/Bruch)

- Kotflügel vorne rechts (Verformung, Lackschaden)

- Seitenteil hinten links (Delle)

- Seitenteil hinten links (Kratzer)
