CarOnSale

Toyota Aygo X Pulse

Regelbesteuert (Deutschland) · Fahrzeugstandort 47*** · Fahrzeug aufgenommen am 10.11.2026

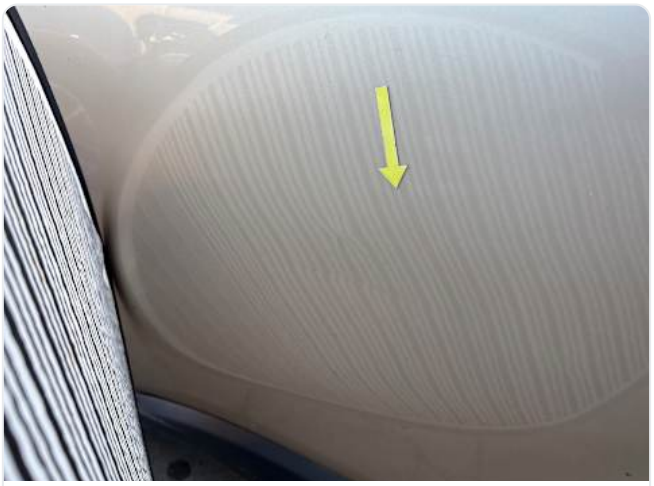
- Stoßstange vorne (Kratzer, Lackschaden, Spaltmaße ungenau)
