Toyota Proace L2 Kasten Meister

Regelbesteuert (Deutschland) · Fahrzeugstandort 49*** · Fahrzeug aufgenommen am 29.10.2026

Hinweise zum Zustandsbericht

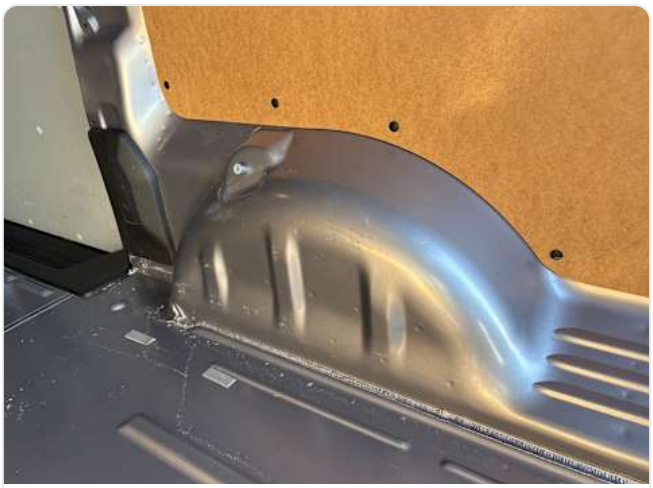
- Seitenteil hinten rechts (Kratzer)
