CarOnSale

Ford KA+ Cool & Sound

Differenzbesteuert (§25a UStG) · Fahrzeugstandort 28*** · Fahrzeug aufgenommen am 05.11.2026

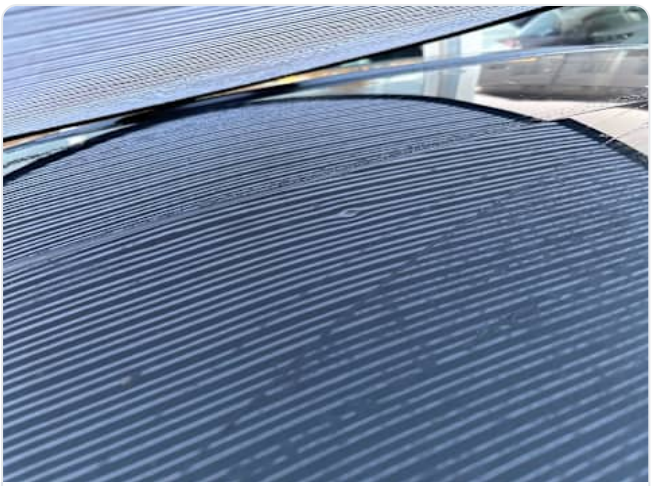
- Türe hinten rechts (Verformung, Delle)
