CarOnSale

Mazda MX-5 Sports-Line RF

Differenzbesteuert (§25a UStG) · Fahrzeugstandort 21*** · Fahrzeug aufgenommen am 12.11.2026

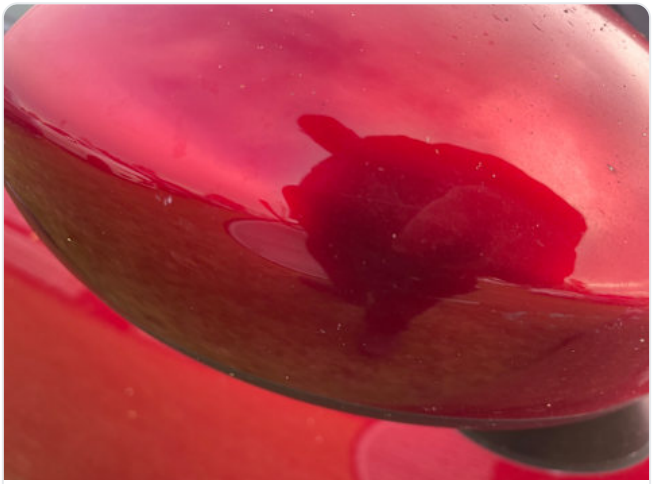
- Stoßstange vorne (Lackschaden, Kratzer)
