CarOnSale

BMW sDrive 18 d Advantage

Differenzbesteuert (§24 UStG) · Fahrzeugstandort 42*** · Fahrzeug aufgenommen am 06.11.2026

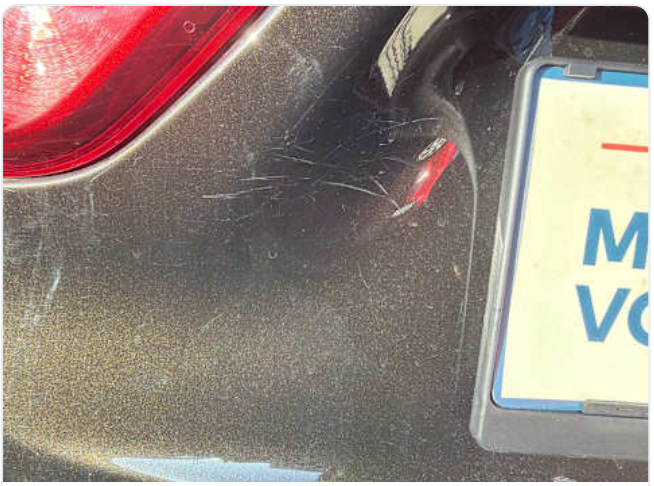
- Rücklicht (rechts) (Kratzer)
