CarOnSale

Mitsubishi L200 Top Doppelkabine 4WD

Differenzbesteuert (§25a UStG) · Fahrzeugstandort 55*** · Fahrzeug aufgenommen am 02.11.2026

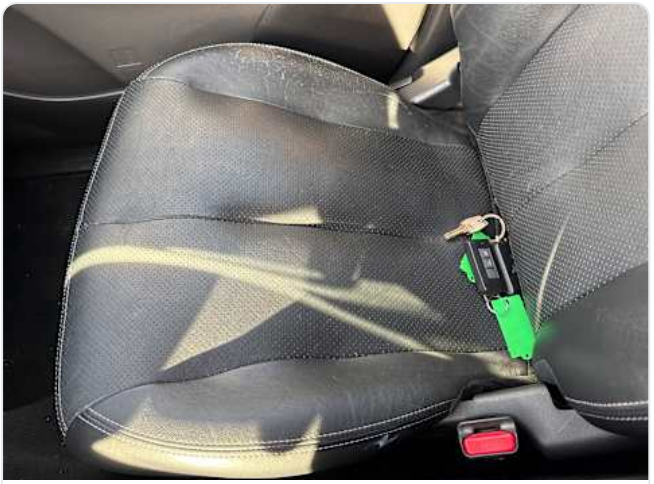
- Innenraum (Kratzer, Verschleiß)

- Innenraum (Verschleiß, Riss/Bruch, Kratzer)
